# Erhebungsbogen

<b>Projekt</b>	Biotopkartierung Hamburg	<b>Interne Nr.</b>	131700
		<b>DK5   DK5-GK</b>	<b>6828</b> 6828
		<b>DK5 - Name</b>	Georgswerder
<b>Handlungsbedarf</b>	Nein	<b>Biotop-Nr.   alt</b>	<b>550</b> 200
<b>Bearbeitung</b>	DUK	<b>Kartierung</b>	03.09.2018
<b>Räumliche Abbildung</b>	Fläche	<b>Fläche / Länge [m<sup>2</sup>/m]</b>	2956,6969
<b>Anzahl Abschnitte</b>	1	<b>Breite (lineare Abb.) [m]</b>

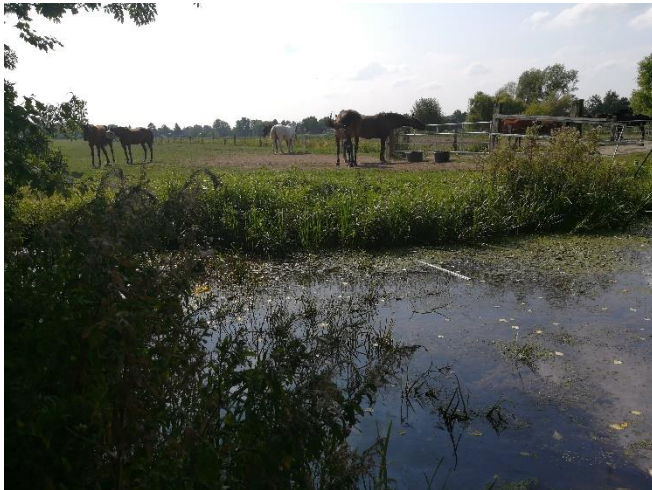
**Fotodatei** 6828\_550\_030918\_1.JPG  
**Bildbeschreibung** k.A.  
**Aufnahmerichtung**

Hauptgraben mit dauerhafter Wasserführung, rund 0,5 bis 1 m unter Flur, mit rund 3 m breiter, regelmäßig unterhaltener Wasseroberfläche. Die Böschungen sind mäßig steil geneigt, z. T. durch Dauerbeweidung auf den anschließenden Flächen stark zertreten und erodiert - hier findet örtlich ein Erdeintrag in das Gewässer statt. Außerdem offenbar regelmäßige Mahd der Uferstaudeinfluren. Das Wasser ist leicht getrübt und um 0,5 m tief. Der Lauf des Grabens ist leicht gewunden und geht vermutlich auf einen alten Priel oder Elbarm zurück. Das Wasser ist z. T. von Wasserlinsen, teils von Fadenalgen bedeckt. Im Wasser sind Bestände von v.a. Nuttall's Wasserpest, Kamm-Laichkraut und Rauhem Hornblatt zu finden. Die Ufer sind mit hohen Anteilen von Nitrophyten und trittbekömmlichen Flutrasenarten eher ruderal geprägt und schlecht entwickelt. Mehrere Wehre verhindern die Durchgängigkeit des Gewässers. Im Westen ist das Ufer mit Gabionen verbaut mit 90°-Böschungen und nahezu keiner Vegetation. Hier auch Eintrag von Gartenabfällen durch Anwohner. Insgesamt ist der Bewuchs aufgrund der intensiven Unterhaltung und der Nutzung durch das Vieh stark gestört und artenarm.

<b>Merkmal</b>	<b>Wert</b>
<b>Auswertung</b>	
Gefährdung/ Einflüsse	Ablagerung von Gartenabfällen Intensive Nutzung oder Pflege Gewässerausbau (Intensive Unterhaltung; geringe Wasserstände (Entwässerung anschließender Gebiete)) Eutrophierung Vertritt
Wertgesichtspunkte	Entwicklungspotenzial Charakteristisches Relief (Möglicherweise alter Elbarm) Gewässer mit dauerhafter Wasserführung und Eignung als Amphibien-, und Libellenlebensraum
zoologisch bedeutsame Strukturen	Kleingewässer, wasserführende Gräben
Bedeutung für Tiergruppe	Amphibien Libellen
Maßnahmen	3.2 - Gewässer schonend unterhalten (Pflege extensivieren, um Tiere und Vegetation zu schonen.)
