# Erhebungsbogen

<b>Projekt</b>	Biotopkartierung Hamburg	<b>Interne Nr.</b>	131686
		<b>DK5   DK5-GK</b>	<b>6828</b> 6830
		<b>DK5 - Name</b>	Georgswerder
<b>Handlungsbedarf</b>	Nein	<b>Biotop-Nr.   alt</b>	<b>72</b> 87
<b>Bearbeitung</b>	BRA	<b>Kartierung</b>	21.08.2018
<b>Räumliche Abbildung</b>	Fläche	<b>Fläche / Länge [m<sup>2</sup>/m]</b>	4964,7307
<b>Anzahl Abschnitte</b>	1	<b>Breite (lineare Abb.) [m]</b>

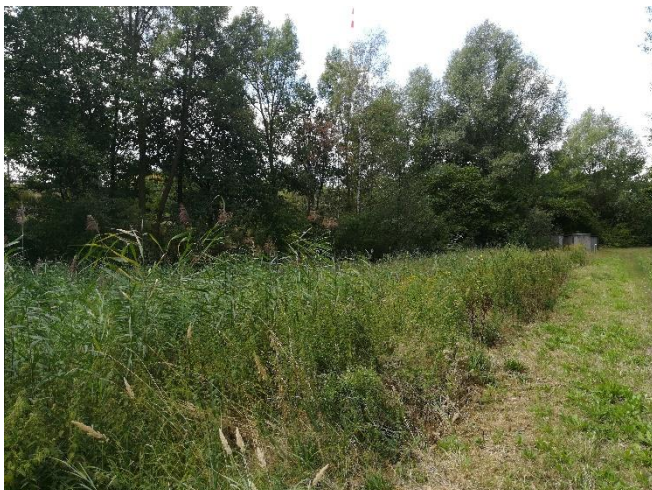
**Fotodatei** 6828\_72\_210818\_1.JPG  
**Bildbeschreibung** k.A.  
**Aufnahmerichtung**

Sehr langgestrecktes Regen-Rückhaltebecken, sehr naturnah eingewachsen, sehr extensiv gepflegt. Flach, zeitweilig in Teilen (v.a. westlich) austrocknend. Derzeit trotz der Trockenheit mit etwa 10 bis 20 cm Wasserführung. Vollständig überwachsen von Röhricht- und Riedarten. Die ehemalige Dominanz des Rohrkolbens ist in einem Ried aus Schilf, Wald-Simse und Sumpf-Segge gewichen. Die nach Norden zeigende Böschung wird sporadisch gemäht und ist vermutlich etwas verarmt im Vergleich zur Vorkartierung. Aktuell finden sich vor allem hochwüchsige Gräser wie Land-Reitgras und Quecke, sowie konkurrenzstarke Stauden (Acker-Kratzdistel, Riesen-Goldrute und Arten der halbruderalen Halbschattenfluren). Die Böschung ist mäßig steil geneigt, um etwa 1,50 m hoch und nur in geringen Teilen zum Wirtschaftsweg hin wiesenartig entwickelt. Die zur Autobahn weisende Böschung ist höher, örtlich bis zu 5 m hoch, von einem dichten Gehölzbestand eingenommen, der zu einem hohen Anteil aus nicht heimischen Arten besteht. Dieses Gehölz ist ökosystemar sehr wichtig, da es den gesamten Bereich zu hohen Anteilen gegen die benachbarte Autobahn optisch und akustisch abschirmt. Ufernah wachsen teilweise höhere Anteile heimischer, vermutlich spontan aufgewachsener Weidenarten und Schwarz-Erlen. Der Bereich beständiger Wasserflächen im Osten des Beckens ist noch nicht von Röhrichten eingenommen. Dort dann teilweise von Wasserlinsen, Wasserknöterich oder Sumpfkresse bedeckt und nur in sehr kleinen Teilbereichen submers von Wasserstern bewachsen. Hier wurden in der Vorkartierung tiefere Wasserstände um 30 bis 40 cm tiefe Wasserfläche gemessen und Wassermoose nachgewiesen.
