Erhebungsbogen

Projekt	Biotopkartierung Hamburg	Interne Nr.	112278
		DK5 DK5-GK	6836
Handlungsbedarf	Nein	DK5 - Name	Barmbek-Süd
Bearbeitung	LUD	Biotop-Nr. alt	238
Räumliche Abbildung	Fläche	Kartierung	01.09.2017
Anzahl Abschnitte	1	Fläche / Länge [m²/m]	3755,319
		Breite (lineare Abb.) [m]

Bestandsbeschreibung

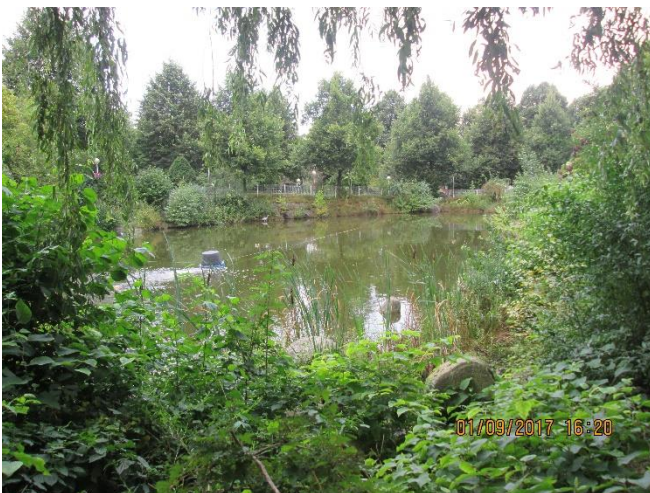
Foto			
Fotodatei	6836_238_010917_1.JPG	Fotodatei	6836_238_010917_2.JPG
Bildbeschreibung	"umgekippter" östlicher Teich mit grünem, veralgtem Wasser und Sauerstoffpumpe	Bildbeschreibung	Fischreiher im östlichen Teich; Unterführung zum mittleren Teich
Aufnahmerichtung	NW	Aufnahmerichtung	NW

Merkmal	Wert
Auswertung	
Wertgesichtspunkte	Entwicklungspotential ist vorhanden Rastplatz für Fischreier
Maßnahmen	Die Pflege sollte in die Hände vom NABU oder BUND gelegt werden, da schon ein erhöhter Aufwand nötig ist, um dieses Teichsystem zu renaturieren

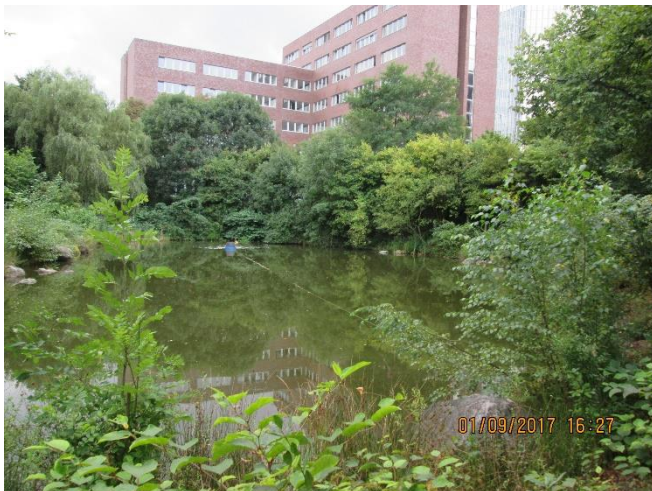
Fotodatei	6836_238_010917_3.JPG	Fotodatei	6836_238_010917_4.JPG
Bildbeschreibung	eutrophiertes, grüner, östlicher Teich mit Sauerstoffpumpe; im Hintergrund Alstercity-Bürokomplex	Bildbeschreibung	mittlerer Teich; Unterführung zum östlichen Teich
Aufnahmerichtung	S	Aufnahmerichtung	S
