Erhebungsbogen

Projekt	Biotopkartierung Hamburg	Interne Nr.	92664
		DK5 DK5-GK	6838 6840
		DK5 - Name	Barmbek-Nord
Handlungsbedarf	Nein	Biotop-Nr. alt	10 10
Bearbeitung	NAB	Kartierung	01.10.2015
Räumliche Abbildung	Fläche	Fläche / Länge [m²/m]	14942,4271
Anzahl Abschnitte	1	Breite (lineare Abb.) [m]

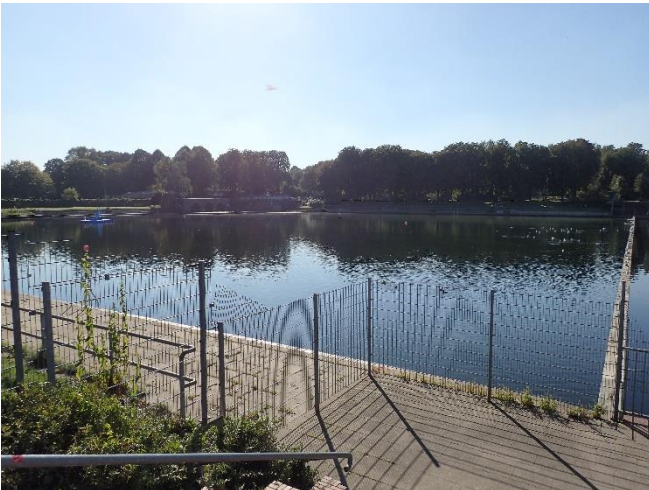
Fotodatei 6838_10_011015_1.JPG
Bildbeschreibung k.A.
Aufnahmerichtung

Das Schwimmbecken ist an drei Seiten mit Betonwänden eingefasst, zum Stadtparksee hindurch eine Spundwand abgedichtet und vermutlich auch nach unten abgedichtet. In einigen Bereichen wurde Sand aufgeschüttet. Das Becken ist von üppiger Unterwasservegetation eingenommen, die zerbrechliche Armleuchteralge ist dominant und bildet dichte Teppiche aus, daneben konnten Haarblättriges Laichkraut und Raus Hornblatt nachgewiesen werden. In den Vorjahren war das Schwimmbad wegen seiner Unterwasservegetation als sehr wertvoll erfasst worden, es konnten nicht alle Arten wiedergefunden werden, was aber auch am falschen Kartierzeitpunkt, mangelnder Methode (kein Tauchen oder Schorcheln) und der mangelnden Artenkenntnis begründet sein kann.

Die Unterwasservegetation wird regelmäßig von Tauchern zurückgeschnitten.

Die Wassertiefe reicht von wenigen Dezimetern im Kleinkinderbecken (es gibt eine kleine strandartige Sandschüttung) bis ca. 3,5 m am Sprungturm. Bis auf Teile des Kinderbeckens bedeckt der Makrophytenbewuchs den Gewässerboden nahezu vollständig. Das Gewässer wird seit Jahren nicht gechlort (Auskunft 1998). Eine Umwälzanlage leistet die mechanische Filtration. Zum Stadtpark-See hin kann Wasser abgelassen werden (Ei Bahnstraße). Die Bademeister fischen besonders im Kinderbecken die zeitweise auftretenden Algenmatten heraus. Dabei handelt es sich wohl meist um eine Mischung aus herausgerissenen Makrophyten mit überwiegend fädigen Grünalgen (1998: zumindest mehrere Arten Spirogyra; Oedogonium; Cladophora). Bis auf den zeitweise zu hohen Nährstoffvorrat gilt die Wasserqualität als sehr gut.

Merkmal	Wert
Gefährdung/ Einflüsse	Eine Nutzungsintensivierung zur Attraktivitätssteigerung des Bads ist in Diskussion. Sonstige Umnutzung Pflegetintensivierung Nutzungsintensivierung Eutrophierung Wassersport
Wertgesichtspunkte	Seltene Pflanzengesellschaft Vorkommen seltener Arten
Bedeutung für Tiergruppe	Fische Wirbellose, sonstige Wassergebundene Insekten Mollusken
Maßnahmen	1.4 - Erhalt des Biotops in der gegenwärtigen Ausprägung vorsichtige abschnittsweise Entschlammung
