# Erhebungsbogen

<b>Projekt</b>	Biotopkartierung Hamburg	<b>Interne Nr.</b>	92530
		<b>DK5   DK5-GK</b>	<b>6838</b>
<b>Handlungsbedarf</b>	Nein	<b>DK5 - Name</b>	Barmbek-Nord
<b>Bearbeitung</b>	NAB	<b>Biotop-Nr.   alt</b>	<b>167</b>
<b>Räumliche Abbildung</b>	Fläche	<b>Kartierung</b>	29.09.2015
<b>Anzahl Abschnitte</b>	1	<b>Fläche / Länge [m<sup>2</sup>/m]</b>	653,1346
		<b>Breite (lineare Abb.) [m]</b>

## Bestandsbeschreibung

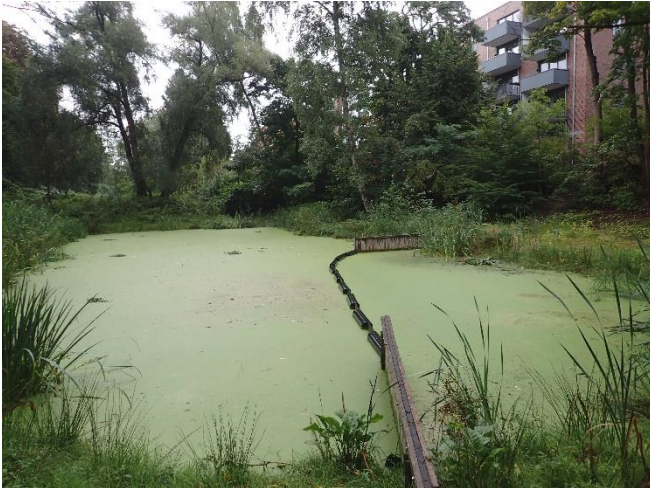
**Fotodatei** 6838\_167\_290915\_1.JPG  
**Bildbeschreibung** k.A.  
**Aufnahmerichtung**

Neu angelegtes Regenwasserrückhaltebecken mit naturnahen Uferstrukturen. Die Wasseroberfläche ist von einer Wasserlinsendecke eingenommen, weiterhin finden sich eine rote Seerose und Wasserhyazinthen, die vermutlich von Anwohnern eingebracht wurden. Die Tiefe des Gewässers und die Art des Untergrundes waren nicht zu ermitteln. Die Ufer sind von Schilf, Rohrkolben, Schwertlilie, Mädesüß, Blutweiderich und weiteren standorttypischen Arten gesäumt, die z.T. sicherlich angepflanzt wurden. Hieran schließt sich ein Rasen aus eingebrachten Grasarten an, der von Arten des umgebenden Biotopes 159 durchdrungen ist.

Merkmal	Wert
<b>Gewässer</b>	
Uferstrukturen	flache, strukturarme Ufer
Belichtung	halb beschattet
<b>Veg. - Deckg./Ant.</b>	
Schwimmbel.veg.	100 %
