Erhebungsbogen

Projekt	Biotopkartierung Hamburg	Interne Nr.	144828
		DK5 DK5-GK	6840 7042
		DK5 - Name	Ohlsdorf
Handlungsbedarf	Nein	Biotop-Nr. alt	85 18
Bearbeitung	JSA	Kartierung	19.08.2020
Räumliche Abbildung	Fläche	Fläche / Länge [m²/m]	2312,6303
Anzahl Abschnitte	1	Breite (lineare Abb.) [m]

Einer der sechs Cordesteiche am Südostrand des Ohlsdorfer Friedhofes.

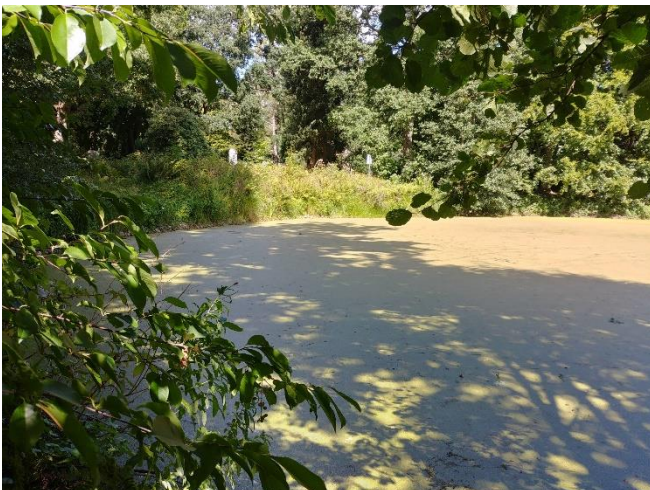
Fotodatei	6840_85_190820_1.JPG	Fotodatei	6840_85_190820_2.JPG
Bildbeschreibung	k.A.	Bildbeschreibung	k.A.
Aufnahmerichtung		Aufnahmerichtung

Die Wasserfläche ist zu 100% von Kleiner Wasserlinse und Teichlinse bedeckt, vereinzelt finden sich Exemplare der Gelben Teichrose. Die Unterwasserflora wird von Kanadischer Wasserpest bestimmt. In Ufernähe finden sich gute Bestände von Sumpf-Calla und Gelber Schwertlinie, im Uferstreifen wachsen Schlank-Segge, Rispfen-Segge, Flatter-Binse, Gewöhnlicher Gilbweiderich und Wolfstrapp. Nur kleinflächig haben sich uferbegleitende Gehölze (Erlen und Ebereschen) entwickelt. Die vormals kartierten Birken wurden möglicherweise entfernt. Derzeit ist das Nord- und Südufer weitgehend gehölzfrei. Im Bereich der Wasserlinie ist das Ufer mit einer Feldsteinschüttung gesichert. Das verbreitete Vorkommen fädiger Grünalgen sowie der Ausfall einiger Ufer- und Wasserpflanzenarten (Lemna trisulca, Rauhes Hornblatt, Wiesen-, Scheinzyper- und Schnabelsegge) deutet auf ein Fortschreiten der Eutrophierung des Gewässers hin. Zudem liegt der Wasserstand derzeit ca. 20 cm unter dem Frühjahrswasserstand.

Merkmal	Wert
Auswertung	
Gefährdung/ Einflüsse	Entwässerung Eutrophierung
Wertgesichtspunkte	Vorkommen seltener Arten
zoologisch bedeutsame Strukturen	Kleingewässer, besonnte Ufervegetation
Bedeutung für Tiergruppe	Amphibien Mollusken Libellen
Maßnahmen	Wassergebundene Insekten 1.16 - Standort vernässen (Sicherung eines hohen Wasserstandes) Vermeidung von Eutrophierung Erhaltung der spontanen Vegetation
