Erhebungsbogen

Projekt	Biotopkartierung Hamburg	Interne Nr.	144633
		DK5 DK5-GK	6842 6844
		DK5 - Name	Klein Borstel
Handlungsbedarf	Nein	Biotop-Nr. alt	188 10076
Bearbeitung	JSA	Kartierung	15.09.2020
Räumliche Abbildung	Linie	Fläche / Länge [m²/m]	722,32
Anzahl Abschnitte	1	Breite (lineare Abb.) [m]	3

Bestandsbeschreibung

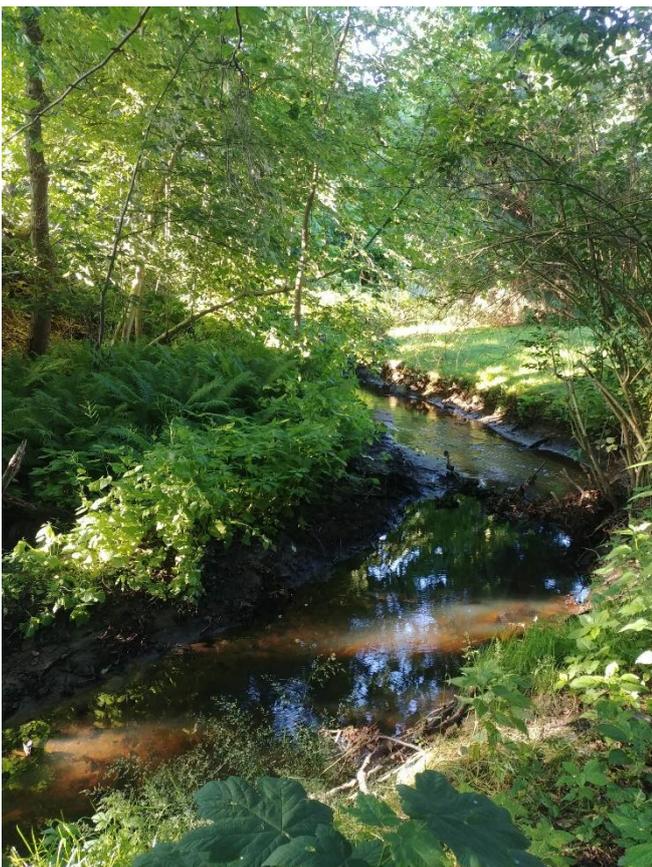
Fotodatei	6842_188_150920_1.JPG	Fotodatei	6842_188_150920_2.JPG
Bildbeschreibung	k.A.	Bildbeschreibung	k.A.
Aufnahmerichtung		Aufnahmerichtung

Susebek nördlich der Alten Landstraße mit schwach fließendem Wasser. Das Wasser ist etwas graugetrübt (typische "Abwasserfarbe"). Diese rührt eventuell vom Zufluss aus den beiden oberhalb gelegenen Regenrückhaltebecken her. Der Bach ist begradigt und war ehemals überwiegend befestigt. Er fließt durch private Gärten, bzw. grenzt an diese. Dementsprechend ist die Ufervegetation oft stark überformt. In vielen Bereichen löst sich jedoch inzwischen die hölzerne Uferbefestigung auf, so dass nur noch die senkrechten Pfosten vorhanden sind. Steine sind aus der Befestigung herausgefallen. Hier hat sich abschnittsweise eine naturnahe Ufervegetation mit Uferstauden, Röhricht- und Flutrasenarten entwickelt. Südlich der Brücke (N Josthöhe) wurden größere Wasserstern-Rasen festgestellt. Im Bereich der Privatgärten wurde die Wasserpflanzenvegetation nicht erfasst. Etwa 50 m bachabwärts der Brücke befindet sich eine Überlauf-Schwelle.

Merkmal	Wert
Auswertung	
Gefährdung/ Einflüsse	Eutrophierung Gewässerbelastung (Straßenabwässer?) Intensivierung der Nutzung oder Pflege (Wiedererrichtung des Uverbaus, Intensivierung der gärtnerischen Nutzung bis an den Bach heran)
Wertgesichtspunkte	Bedeutung für den Biotopverbund
Bedeutung für Tiergruppe	Wassergebundene Insekten
Maßnahmen	Renaturierung der Ufer. In Absprache mit den Gartenbesitzern evtl. Gewässeraufweitungen vornehmen. Überprüfung der Wirkung des Staus: Wenn nichts dagegen spricht (z. B. mangelnde Wasserführung im Oberlauf), dann Stau zur Verbesserung der Gewässerdurchgängigkeit und Erhöhung der Fließdynamik entfernen. Überprüfung, ob eine bessere Vorklärung des Wassers aus den Rückhaltebecken erfolgen kann, z. B. durch Röhrichtentwicklung im Bereich der Abläufe.
