Erhebungsbogen

| Projekt | Biotopkartierung Hamburg | | Interne Nr. | 142501 | |
| Handlungsbedarf | Nein | | DK5 - Name | Hummelsbüttel-Nord | |

Zwei, durch einen schmalen Damm getrennte, kleine, als Rückhaltebecken dienende Gewässer am Fuß des Hummelsbüttler Müllbergs. Ein Gewässer führt zum Kartierzeitpunkt Wasser. Es weist einen sehr breiten Schilfgürtel auf. Das Wasser ist flach und leicht getrübt, im Wasser tritt etwas Hornkraut auf. Das andere, kleinere Gewässer ist ausgetrocknet und vollständig von Schilf bewachsen. Die mäßig steilen Uferbereiche sind von Gehölzen, vor allem Grauweide bestanden. Aufgrund der Beschattung und der Dominanz von Schilf ist andere krautige Ufervegetation nur spärlich ausgeprägt. Die nahe gelegene Glashütter Landstraße sorgt für Verlärmung, einige Uferbereiche, vor allem der Damm in der Mitte werden häufiger betreten, es treten auch leichte Vermüllungen auf. Bedeutung als Amphibien- (Laich)-Gewässer.

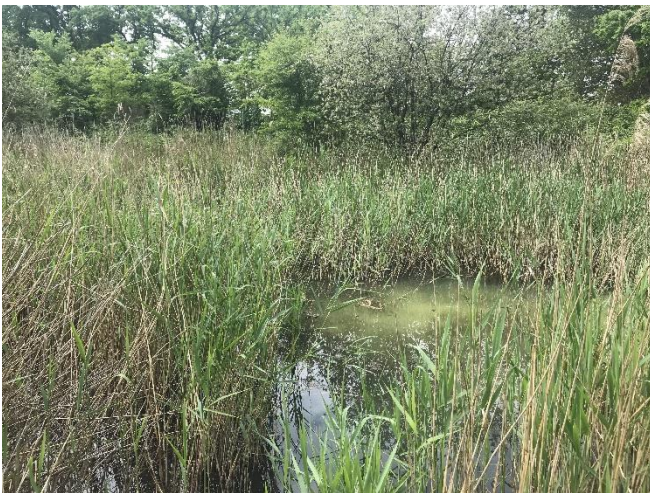
| Fotodatei | 6846_374_270520_1.JPG | Fotodatei | 6846_374_270520_2.JPG |
| Bildbeschreibung | k.A. | Bildbeschreibung | k.A. |
