Erhebungsbogen

Projekt	Biotopkartierung Hamburg	Interne Nr.	87906
		DK5 DK5-GK	7024
		DK5 - Name	Ochsenwerder-West
Handlungsbedarf	Nein	Biotop-Nr. alt	479
Bearbeitung	MBD	Kartierung	11.10.2014
Räumliche Abbildung	Linie	Fläche / Länge [m²/m]	193,63
Anzahl Abschnitte	1	Breite (lineare Abb.) [m]	4

Bestandsbeschreibung

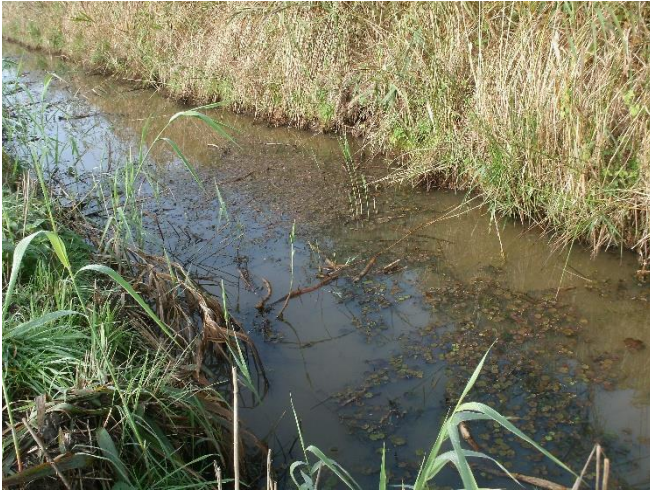
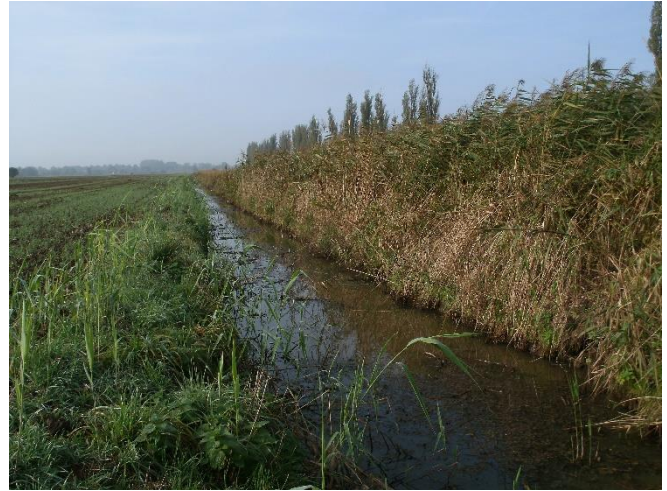
Fotodatei	7024_479_111014_1.JPG	Fotodatei	7024_479_111014_2.JPG
Bildbeschreibung	Detail	Bildbeschreibung	Übersicht
Aufnahmerichtung		Aufnahmerichtung

Etwa 2,5m breiter Graben zwischen einer Grünlandbrache und einem Acker in Ochsenwerder. Der Graben ist in einem fortgeschrittenem Sukzessionsstadium, relativ verlandet, mit nur noch flachem Wasser (Tiefe 0,4m). Er weist steile Ufer (Böschungshöhe 0,4m) und einen schmalen Saum auf. Das Wasser ist bräunlich. Der Graben weist eine Wasservegetation aus, in der Froschbiss, Wasserpest und Wasserlinsen überwiegen. Der Saum besteht überwiegend aus Schilf, das zur Grünlandbrache hin hoch steht und zum Acker hin bis an das Wasser heran gemäht wird. Zum Acker hin ist nur ein schmaler, etwa 1m breiter, ungenutzter Streifen. Nur der nördliche Abschnitt des Grabens ist kartierwürdig, in seinem weiteren Verlauf nach Süden wird der Graben eutrophierter und artenärmer. Dieser Bereich wurde gesondert als Biotoptyp erfasst.

Merkmal	Wert
Auswertung	
Gefährdung/ Einflüsse	Eutrophierung
Wertgesichtspunkte	Bedeutung für den Biotopverbund Bestandteil der historischen Kulturlandschaft Vorkommen seltener Pflanzen
Bedeutung für Tiergruppe	Amphibien Mollusken Libellen
Maßnahmen	2.15 - Pufferstreifen schaffen, Nährstoffeinträge vermindern unbedingt einen breiteren Ackerrandstreifen schaffen, um die Nährstoffeinträge zu reduzieren nicht bis an die Gewässerkante mähen
Boden	
Feuchte	9 - sehr naß
Reaktion	7 - neutral
Stickstoffgehalt	7 - stickstoffreich
Gewässer	
Böschungshöhe	0.40 m
Gewässertiefe	0.40 m
Breite	2.50 m
Wasserführung	g - gleichmäßige Wasserführung
Strömung	k - keine Strömung
Trübung	w - schwache Trübung
Färbung	bräunlich
Fadenalgen	k - keine
Standort, Relief	
Relief	Graben
Böschungsneigung	steil - 1:1 bis 1:2
Belichtung	7 - halbsonnig
Veg. - Deckg./Ant.
