Erhebungsbogen

Projekt	Biotopkartierung Hamburg		Interne Nr.	132682
			DK5 DK5-GK	7028
			DK5 - Name	Moorfleet
Handlungsbedarf	Nein		Biotop-Nr. alt	1410
Bearbeitung	BRA	Kopie	Kartierung	15.08.2018
Räumliche Abbildung	Fläche		Fläche / Länge [m²/m]	43237,9125
Anzahl Abschnitte	1		Breite (lineare Abb.) [m]

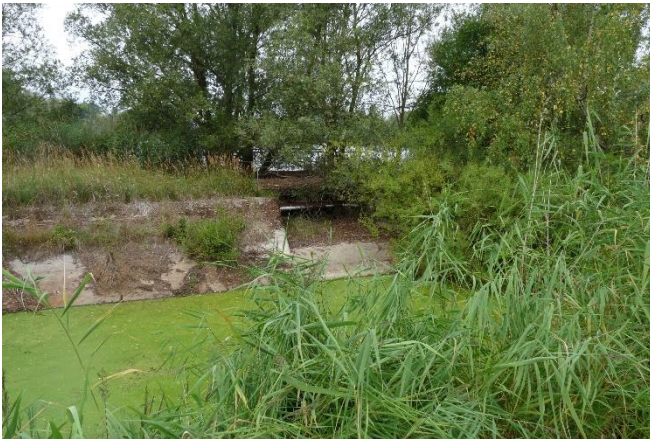
Fotodatei 7028_1410_150818_1.JPG
Bildbeschreibung
Aufnahmerichtung

Merkmal	Wert
Gefährdung/ Einflüsse	Extrem schlechte Wasserqualität, vermutlich durch dauerhaftes Hineinkoten der Kormorane, fehlende submersive Vegetation.
Wertgesichtspunkte	Extrem ungestörte, naturnahe Lage, eventuell als Laichgewässer für Amphibien geeignet.
Maßnahmen	Keine, weiter der Sukzession überlassen; insbesondere die Ufer Gehölzsäume sind schutzwürdig. Als Aufwertung der Strukturen könnten Inseln aus Sand geschaffen werden, die Möglichkeiten für die Entwicklung von Röhrichten und Flachwasserbereichen bieten
