Erhebungsbogen

Projekt	Biotopkartierung Hamburg		Interne Nr.	132683
			DK5 DK5-GK	7028
Handlungsbedarf	Nein		DK5 - Name	Moorfleet
Bearbeitung	BRA	Kopie	Biotop-Nr. alt	1411
Räumliche Abbildung	Fläche	Nein	Kartierung	15.08.2018
Anzahl Abschnitte	1		Fläche / Länge [m²/m]	42452,0458
			Breite (lineare Abb.) [m]

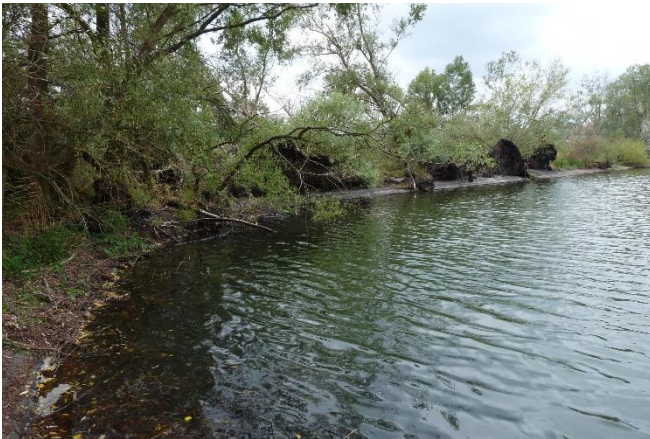
Fotodatei 7028_1411_150818_1.JPG
Bildbeschreibung
Aufnahmerichtung

Größeres Betonbecken mit betonbefestigten Böschungen, mit einer Tiefe von 1 bis 2 m, dieses nicht eindeutig erkennbar. Die Sichttiefen liegen bei ca. 1 m, das Gewässer ist mäßig getrübt. Die Betonböschungen sind im unteren Teil unbewachsen, etwa 1 : 3 geneigt, im oberen Teil haben sich Weiden etablieren können. Weiden, die auch z.T. über die Böschungen gewachsen sind, fallen vorzugsweise bei Sturm um, weil die Wurzeln keinen Halt bieten. Das Gewässer ist umgeben von naturnah aufgewachsenen Gehölzen, vorzugsweise aus Silberweide, die relativ strukturreich sind und das Gewässer größtenteils abschirmen. Auf der Ostseite ist der Gehölzstreifen stark von einer Kormoran-Kolonie überprägt, stirbt z.T. ab, die Kormorane halten sich offenbar auch in großem Umfang auf den Gewässern auf und koten in die Gewässer hinein, so dass auch dieses Gewässer - wie auch das östlich anschließende - nahezu keine submerse Vegetation aufweist, allerdings eine etwas bessere Wasserqualität als das benachbarte Gewässer. Auch Amphibien sind an beiden Gewässern nur in geringem Umfang zu beobachten.

Merkmal	Wert
Gefährdung/ Einflüsse	Die Kormoran-Kolonie beeinflusst das Gewässer in hohem Maß, die Wasserqualität ist da durch ausgesprochen schlecht.
Wertgesichtspunkte	Das Gewässer liegt ausgesprochen abgechieden, störungsarm, die umgebenden Gehölze sind weitgehend störungsarm, naturnah und als Brutvogelhabitat ausgesprochen günstig ausgeprägt.
Maßnahmen	Die Flächen sollten weiterhin der Sukzession überlassen werden, da es sich um eine sehr bedeutende etablierte Kormoran-Kolonie handelt.
