Erhebungsbogen

Projekt	Biotopkartierung Hamburg	Interne Nr.	131772
		DK5 DK5-GK	7028 7030
Handlungsbedarf	Nein	DK5 - Name	Moorfleet
Bearbeitung	DUK	Biotop-Nr. alt	161 10117
Räumliche Abbildung	Fläche	Kartierung	20.08.2018
Anzahl Abschnitte	1	Fläche / Länge [m²/m]	2528,3907
		Breite (lineare Abb.) [m]

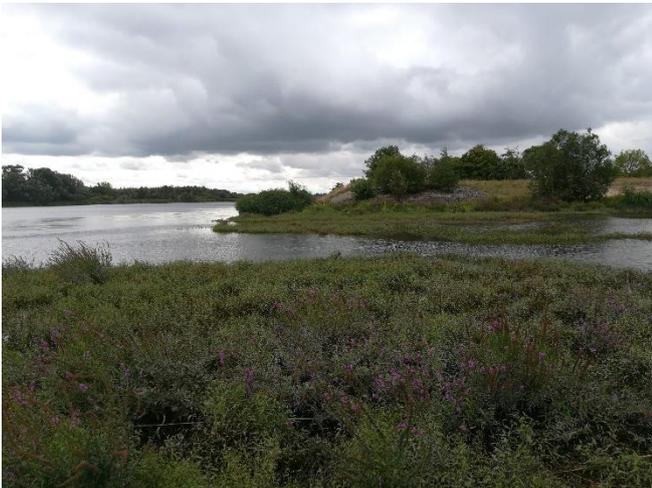
Fotodatei 7028_161_200818_3.JPG
Bildbeschreibung k.A.
Aufnahmerichtung

Zu- und Ablauf des im Zuge der Deichrückverlegung geschaffenen Flusswattbereichs. Komplette von Steinschüttungen eingefasst. Diese in den oberen Bereichen nahezu vegetationslos. Vermutlich aus der Sedimentation ist der gesamte Zulaufbereich sehr flach (Tiefen bis etwa 50 cm bei Hochwasser). Dichte Decke aus Wasserpfeffer, Sumpfvergissmeinnicht und Brunnenkresse, stellenweise ist Röhrichtbildung erkennbar - besonders im Übergangsbereich zum Schilfgürtel innerhalb der Rückdeichungsfläche. Ansonsten sehr offene, sonnig-tiebeeinflusste Hochstaudenflur. Die Steinschüttung scheint das Wachstum der sonst sehr wüchsigen Arten zu hemmen, sodass die Wuchshöhe der Krautschicht maximal 1,20 erreicht und insgesamt lückig steht. Besonders Spreiz-Greiskraut und Blut-Weiderich bestimmen den Aspekt.

Merkmal	Wert
Gefährdung/ Einflüsse	Fischereiliche Nutzung/ Angelnutzung Gewässerausbau Gewässerbelastung
Wertgesichtspunkte	Blütenreich Teil eines größeren Biotopkomplexes Gut entwickelte, biototypische Vegetation
Maßnahmen	2.6 - Uferverbau entfernen, bauliche Einrichtungen beseitigen (Wenn möglich die Steinschüttungen weiter reduzieren. Evtl. reicht auch eine Reduktion der Höhe.)
