Erhebungsbogen

Projekt	Biotopkartierung Hamburg		Interne Nr.	112150	
			DK5 DK5-GK	7036	7038
			DK5 - Name	Wandsbek	
Handlungsbedarf	Nein		Biotop-Nr. alt	108	10102
Bearbeitung	LUD	Kopie	Ja	Kartierung	12.09.2017
Räumliche Abbildung	Fläche		Fläche / Länge [m²/m]	316,1185	
Anzahl Abschnitte	1		Breite (lineare Abb.) [m]

Bestandsbeschreibung

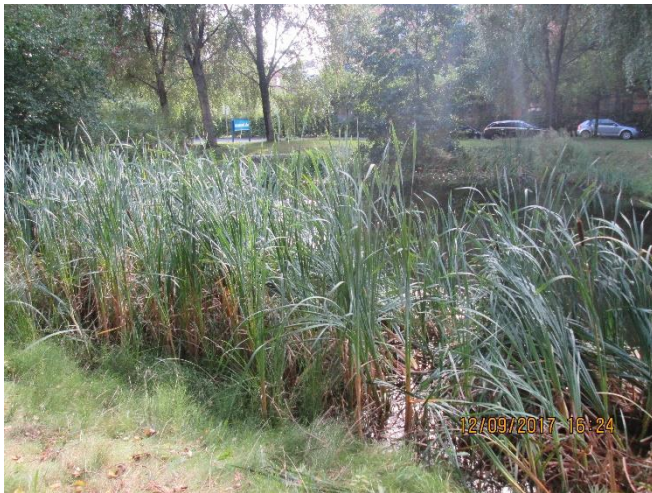
Aufnahmerichtung Süd-West

Fotodatei 7036_108_120917_1.JPG
Bildbeschreibung Rohrkolben-Röhricht

Merkmal	Wert
Auswertung	
Gefährdung/ Einflüsse	Lärm- und Geruchsbelästigung durch angrenzendes Hefewerk und die B75
Wertgesichtspunkte	Rohrkolben-Röhricht Trittssteinbiotop
Bedeutung für Tiergruppe	Wasservogel
Maßnahmen	Abflachung der Uferkanten ansonsten Sukzession ungestört ablaufen lassen Mahd nicht dicht ans Gewässer ran; ungemähten Pufferstreifen von 2-3 m belassen

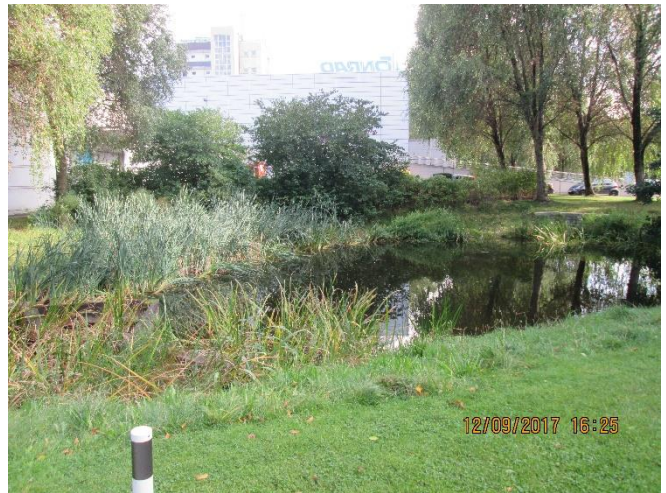
Aufnahmerichtung Süd-Ost

Fotodatei 7036_108_120917_2.JPG
Bildbeschreibung Blick auf das bläuliche Rohrkolben-Röhricht am östlichen Uferbereich

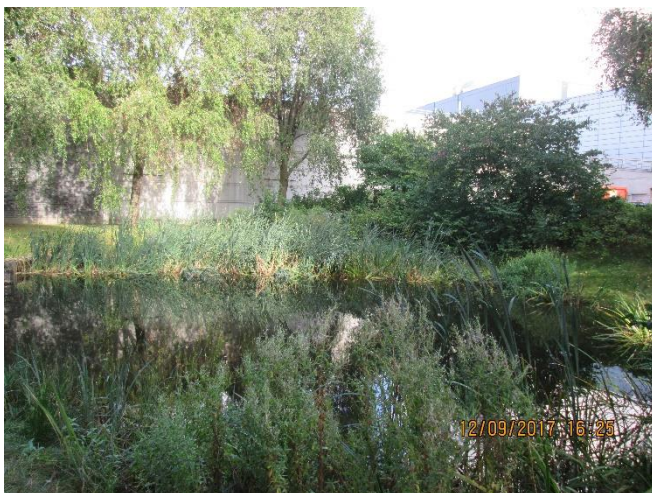
Aufnahmerichtung Osten

Fotodatei 7036_108_120917_3.JPG
Bildbeschreibung Blick auf das östlich Rohrkolben-Röhricht. Im Vordergrund Ruderalflur.
