# Erhebungsbogen

<b>Projekt</b>	Biotopkartierung Hamburg	<b>Interne Nr.</b>	90506
		<b>DK5   DK5-GK</b>	<b>7038</b> 7040
		<b>DK5 - Name</b>	Hellbrook
<b>Handlungsbedarf</b>	Nein	<b>Biotop-Nr.   alt</b>	<b>116</b> 11
<b>Bearbeitung</b>	MAW	<b>Kartierung</b>	26.06.2015
<b>Räumliche Abbildung</b>	Fläche	<b>Fläche / Länge [m<sup>2</sup>/m]</b>	18783,3603
<b>Anzahl Abschnitte</b>	1	<b>Breite (lineare Abb.) [m]</b>

Rückhaltebecken "Moorgrund" an der Osterbek, 1998 mit überwiegend deutlich definierter, schmaler Uferlinie, im Sommer 2006 mit stark erniedrigtem Wasserstand und freifallenden Schlammflächen, auf denen tote und sterbende Teichmuscheln (*Anodonta anatina*) auffielen. 2015 waren die trocken gefallen Flächen von *Callitriche* und *veronica anagalis-aquatica* besiedelt. Am Zufluss der Osterbek (im Osten) mit einem Sandfang-Becken versehen. Ein von den Anwohnern zu verschiedensten Formen der Naherholung intensiv genutztes Gewässer, das auf den ersten Blick deutliche Schäden (Ufervertritt, Müll) aufweist.

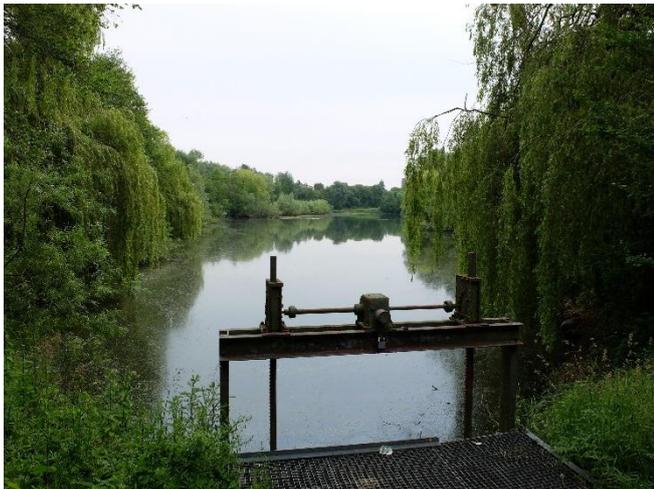
**Fotodatei** 7038\_116\_260615\_1.JPG  
**Bildbeschreibung** Auslass des Rückhaltebeckens am Westufer  
**Aufnahmerichtung** ost

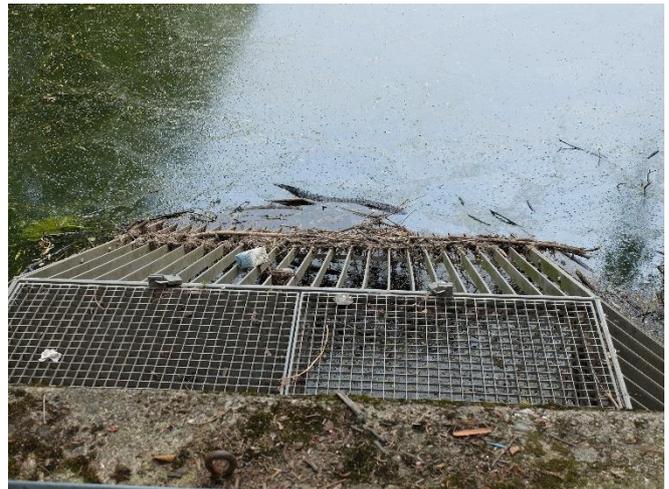
**Fotodatei** 7038\_116\_260615\_2.JPG  
**Bildbeschreibung** Ausfluss der Osterbek aus dem Rückhaltebecken  
**Aufnahmerichtung** ost

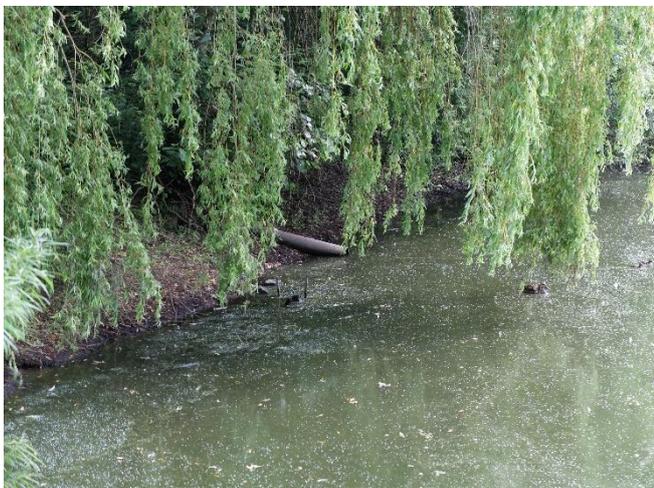
**Fotodatei** 7038\_116\_260615\_3.JPG  
**Bildbeschreibung** durch die geringe Wassermenge und die hohen Temperaturen fällt die Überdüngung des Gewässers besonders auf  
**Aufnahmerichtung** nord ost

Merkmal	Wert
<b>Auswertung</b>	
Gefährdung/ Einflüsse	Eutrophierung Intensive Nutzung oder Pflege Trittschäden reichlich Müll im See; viele Angler, auch Kinder, Erwachsene sich schuldbewusst verdrückend; Trampelpfadsystem, teils uferparallel; Hundebadestelle; Entenfütterung Fischereiliche Nutzung
Wertgesichtspunkte	Bedeutung für die Erholung Wertvolle(r) Feuchtbiotop(e), als Teil eines Biotopverbundes Flächenpotential
Bedeutung für Tiergruppe	Fische Wirbellose, sonstige Wassergebundene Insekten Vögel Mollusken Libellen
Maßnahmen	Beseitigen von Müll, Gartenabfällen u.a

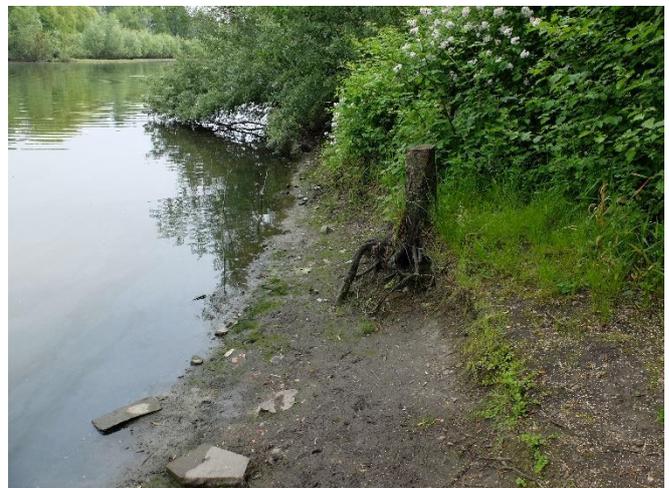
**Fotodatei** 7038\_116\_260615\_4.JPG  
**Bildbeschreibung** deutlich ist die eigentliche Gewässerröhre zu erkennen  
**Aufnahmerichtung** ost
