Erhebungsbogen

Projekt	Biotopkartierung Hamburg	Interne Nr.	143902
		DK5 DK5-GK	7040 7042
		DK5 - Name	Bramfeld
Handlungsbedarf	Nein	Biotop-Nr. alt	15 21
Bearbeitung	HEE	Kartierung	30.07.2020
Räumliche Abbildung	Fläche	Fläche / Länge [m²/m]	2508,8484
Anzahl Abschnitte	1	Breite (lineare Abb.) [m]

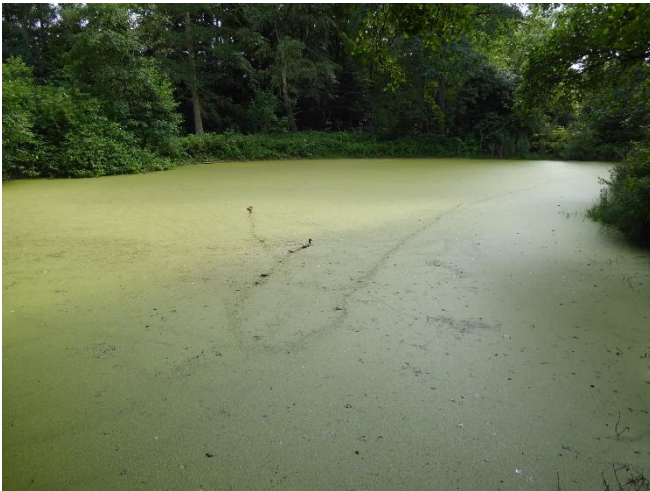
Fotodatei	7040_15_300720_1.JPG	Fotodatei	
Bildbeschreibung	k.A.	Bildbeschreibung	
Aufnahmerichtung		Aufnahmerichtung

Überwiegend gut besonntes Kleingewässer mit mäßig steilen bis steilen Ufern und schmaler Uferlinie. Die lockere, etwa ein Meter breite Stein/-Sandschüttung zur Uferbefestigung fallen bei niedrigem Wasserstand trocken. Die Ufer sind mit dichtem Brombeergebüsch und einigen größeren Bäumen (Eichen und Erlen) bewachsen. Vereinzelt finden sich am Ufer Rispen-Segge, Schlank-Segge, Iris, Gewöhnlicher Gilbweiderich und selten Blutweiderich. Die Uferböschungen werden nicht gepflegt. Stellenweise mit Vertritt am Ufer.

Die Wasseroberfläche ist zu 100% mit der Vielwurzigen Techlinse und Kleiner Wasserlinse bedeckt. Eine Unterwasservegetation konnte nicht festgestellt werden.

An der Nordseite befindet sich ein Einlaufbauwerk für die Oberflächenwasserzuflüsse aus dem Friedhof. An der Südseite befindet sich ein Überlauf zum Bramfelder See.

Merkmal	Wert
Auswertung	
Gefährdung/ Einflüsse	Eintrag von Nährstoffen und Pestiziden aus dem Friedhof Eutrophierung
Wertgesichtspunkte	Entwicklungspotenzial
zoologisch bedeutsame Strukturen	Kleingewässer
Bedeutung für Tiergruppe	Wassergebundene Insekten
Maßnahmen	Erhaltung der spontanen Vegetation Vermeidung von Eutrophierung

Merkmal	Wert
Auswertung	
Gefährdung/ Einflüsse	Eutrophierung
Maßnahmen	2.15 - Pufferstreifen schaffen, Nährstoffeinträge vermindern eventuell entschlammen
Boden	
Feuchte	10 - zeitweise wasserüberstaut
Reaktion	6 - schwach sauer
Stickstoffgehalt	6 - mäßig stickstoffarm bis stickstoffreich
Gebietszuordnung	
Gebietsbezeichnung	Cordesteich
Gewässer	
Wasserführung	w - wechselnde Wasserstände
Strömung	k - keine Strömung
Trübung	w - schwache Trübung
Standort, Relief	
Böschungsneigung	flach - 1:2 bis 1:3
Neigung - Gelände	N0 - nicht geneigt (<2 %)
Ausrichtung	FL - flach, keine Exposition
Belichtung	7 - halbsonnig
Luft	windberuhigt
Veg. - Deckg./Ant.	
Gesamt	100 %
1. Baumschicht	20 %
Strauchschicht	20 %
1. Krautschicht	90 %
Veg. - Zeigerwerte	
Anz. Giftpflanzen	2
Anz. Wechselfeuchtezeiger	5
Anz. Überschwemmungsz.	6
