# Erhebungsbogen

<b>Projekt</b>	Biotopkartierung Hamburg		<b>Interne Nr.</b>	136426
			<b>DK5   DK5-GK</b>	<b>7048</b>
			<b>DK5 - Name</b>	Lemsahl-Mellingstedt-West
<b>Handlungsbedarf</b>	Nein		<b>Biotop-Nr.   alt</b>	<b>332</b>
<b>Bearbeitung</b>	BRA	<b>Kopie</b>	Nein	<b>Kartierung</b>
<b>Räumliche Abbildung</b>	Fläche			04.09.2019
<b>Anzahl Abschnitte</b>	1			<b>Fläche / Länge [m<sup>2</sup>/m]</b>
				463,6916
				<b>Breite (lineare Abb.) [m]</b>

## Bestandsbeschreibung

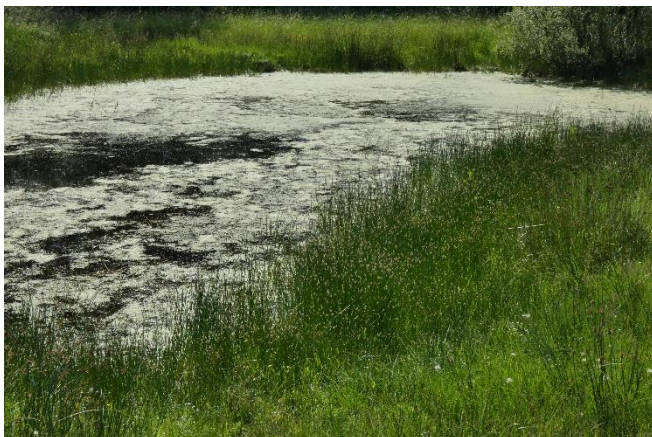
**Fotodatei** 7048\_332\_040919\_1.JPG

Innerhalb einer Pferdeweide wurde in der Vorkartierung ein Flutrassen in der Nordwestecke kartiert, an dieser Stelle ist jetzt ein Gewässer vorhanden. Das Gewässer ist ca. 1 m bis 1,50 m in das umgebende Gelände eingetieft und trägt daher zur Entwässerung des Moorbodens bei. Der Grund des Gewässers ist ebenfalls anmoorig. Auch der Bewuchs aus vorwiegend Wassermoosen deutet auf einen dystrophes Gewässer hin. Die Uferböschungen sind mäßig steil geneigt, werden gelegentlich von Pferden beweidet. Das Gewässer ist aktuell deutlich zurückgetrocknet, der Wasserstand liegt etwa 80 cm unter dem benachbarten Gelände. Das Wasser ist bräunlich, klar, an der Oberfläche von größeren Beständen aus Wasserlinse bewachsen. Submers ist ausschließlich eine Moosart zu erkennen, die auch die angrenzenden Böschungen hinaufwächst. Die Böschungen sind darüber hinaus v.a. von Flutrassen mit großen Beständen von Ausläufer-Straußgras, Sumpfsimse, etwas Brennendem Hahnenfuß, Gänsefingerkraut und weiteren Arten überwachsen. Im oberen Rand des Gewässers deuten größere Bestände von Flatterbinse auf den Maximalwasserstand bzw. das ursprüngliche Niveau des Geländes hin. Im Westen gibt es einen Strauch Grauweide, ansonsten ist das Gewässer unbeschattet.

Merkmal	Wert
<b>Auswertung</b>	
Maßnahmen	<p>Das Gewässer sollte langfristig nicht eingetieft oder instandgesetzt werden, einer Verlandung sollte nicht entgegengewirkt werden. Im übrigen Gewässer möglichst weitgehend der natürlichen Sukzession überlassen. Sollten sich Gehölze entwickeln, so können diese beseitigt werden, um ein besonntes Gewässer zu erhalten.</p> <p>Der niedriggelegene Teil der Weidefläche sollte nicht mehr beweidet werden um Trittschäden in dem sehr trittempfindlichen Moorboden zu vermeiden. Der angrenzende Graben auf der Westseite sollte nicht mehr unterhalten werden, besser noch wäre ein Verschluss des Grabens.</p>
