Erhebungsbogen

Projekt	Biotopkartierung Hamburg	Interne Nr.	136576
		DK5 DK5-GK	7052
		DK5 - Name	Puckaff
Handlungsbedarf	Nein	Biotop-Nr. alt	111
Bearbeitung	BRA	Kartierung	10.10.2019
Räumliche Abbildung	Fläche	Fläche / Länge [m²/m]	1475,7896
Anzahl Abschnitte	1	Breite (lineare Abb.) [m]

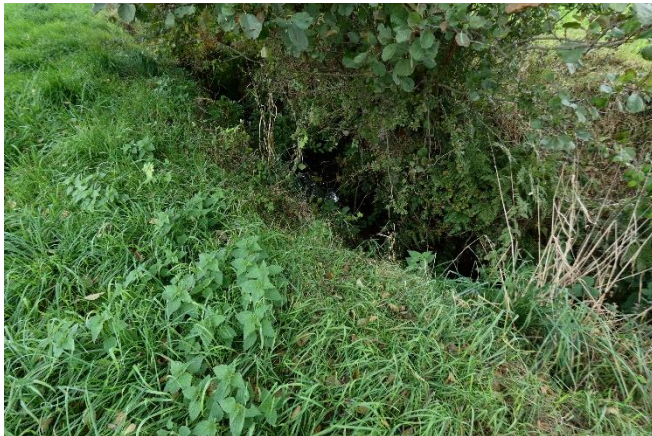
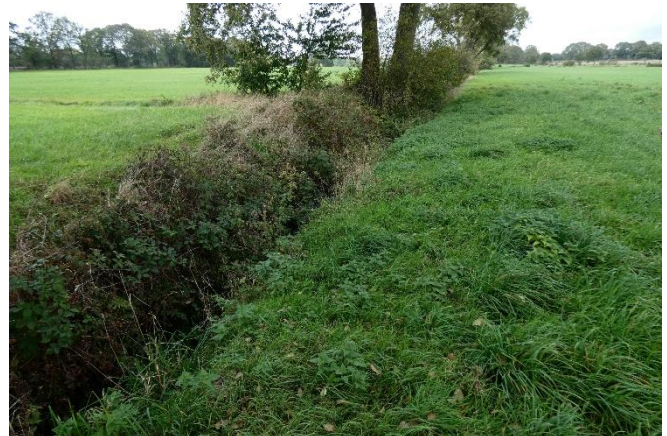
Fotodatei	7052_111_101019_1.JPG	Fotodatei	7052_111_101019_2.JPG
Bildbeschreibung		Bildbeschreibung	
Aufnahmerichtung		Aufnahmerichtung

Randgraben der Grünlandflächen, auf der Grenze zu Schleswig-Holstein. Auf der abgewandten Seite mit einem leichten Erdwall, der etwas knickartig ausgeprägt ist. Hier wächst eine lockere Reihe aus alten Stieleichen, auch eine größere, ältere Pappeln, eine Strauchschicht ist jedoch nicht vorhanden. Hier grenzt die Grünlandnutzung häufig relativ dicht an. Das Grabenufer ist hier um 1,50 m hoch, verhältnismäßig artenreich bewachsen mit einzelnen Vorkommen von Pfeifengras, das darauf hindeutet, dass ein ursprünglicher Moorstandort entwässert wird. Auf Hamburger Seite ist das Ufer niedriger, um etwa 1 m hoch, ebenfalls recht steil geneigt, mit intensiver Grünlandnutzung bis auf die Böschungsoberkante. Der Graben selbst hat nur eine etwa 0,5 m breite Sohle, die aktuell etwas Wasser führt, die Wasseroberfläche liegt jedoch rund 1 m unter dem benachbarten Gelände. Der Bewuchs entlang des Grabens ist insgesamt relativ artenreich, jedoch meist mesophil geprägt. Dennoch gibt es Hinweise auf eine dauerhaftere Wasserführung mit Wasserlinse an der Wasseroberfläche und einem Wassersternbestand. Das Wasser ist zusätzlich relativ stark auch mit Eisenocker belastet und führt zu einer erheblichen Entwässerung eines potenziell wertvollen Niedermoorstandortes. Der Graben hat Fließgewässercharakter und führt zu erheblicher Entwässerung der ehemaligen Moorflächen.

Merkmal	Wert
Gefährdung/ Einflüsse	Hauptentwässerungsgraben bezogen auf die benachbarten, ehemaligen Moorflächen und damit naturschutzfachlich erheblich schädlich.
Wertgesichtspunkte	Dennoch im Verhältnis zu den intensiven Grünlandflächen der Nachbarschaft verhältnismäßig artenreich, als Vernetzungsstruktur geeignet, eventuell sogar als Laichgewässer für Amphibien; teilweise landschaftsbereichernde Einzelbäume
Maßnahmen	Der Graben sollte beseitigt werden bzw. deutlich weniger intensiv unterhalten als bisher, so dass langfristig mehr Wasser im Gebiet zurückgehalten wird und eine Moorregeneration möglich wird
