Erhebungsbogen

Projekt	Biotopkartierung Hamburg	Interne Nr.	78098
Handlungsbedarf	Nein	DK5 DK5-GK	7224 7226
Bearbeitung	BEG	DK5 - Name	Ochsenwerder
Räumliche Abbildung	Fläche	Biotop-Nr. alt	50 68
Anzahl Abschnitte	1	Kartierung	01.09.2012
		Fläche / Länge [m²/m]	364,2776
		Breite (lineare Abb.) [m]

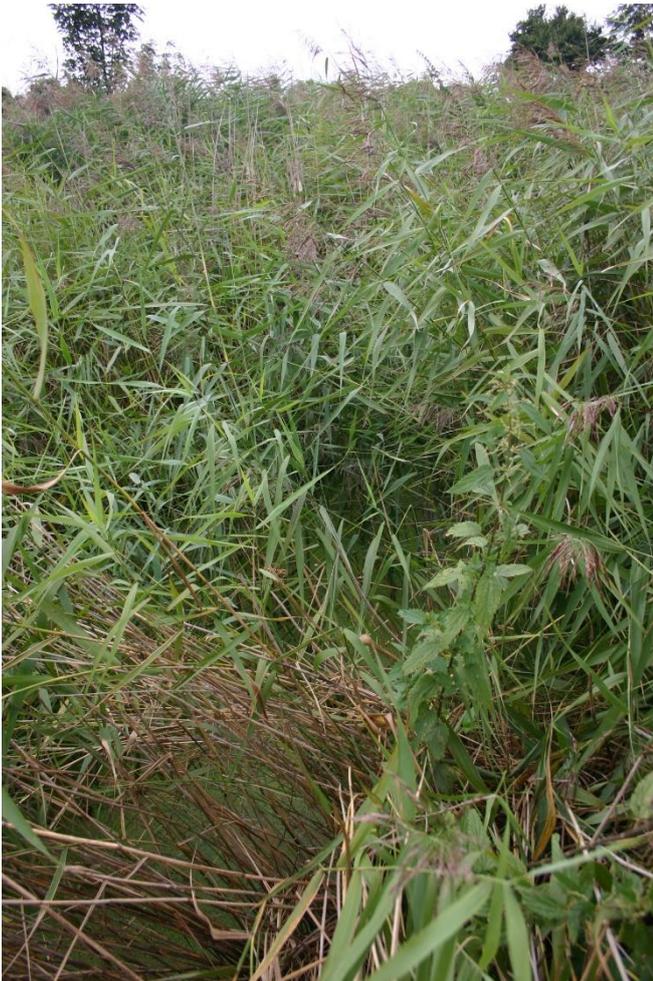
Fotodatei 7224_50_010912_1.JPG
Bildbeschreibung Grabenaufweitung
Aufnahmerichtung Nordost

kleine Grabenaufweitung/-aufstau, die im Sommer austrocknet. Die Fläche liegt in einem Schilf-Landröhricht und bereichert so die Strukturvielfalt dieses Biotops. Die vorherrschende Art am Tümpel ist Schilf, locker durchsetzt mit Flatterbinse und Brennnessel. Auf der Wasserfläche Wasserlinsen.
