Erhebungsbogen

| Projekt | Biotopkartierung Hamburg | Interne Nr. | 119358 |
| Handlungsbedarf | Nein | DK5 - Name | Moorfleet-Ost |

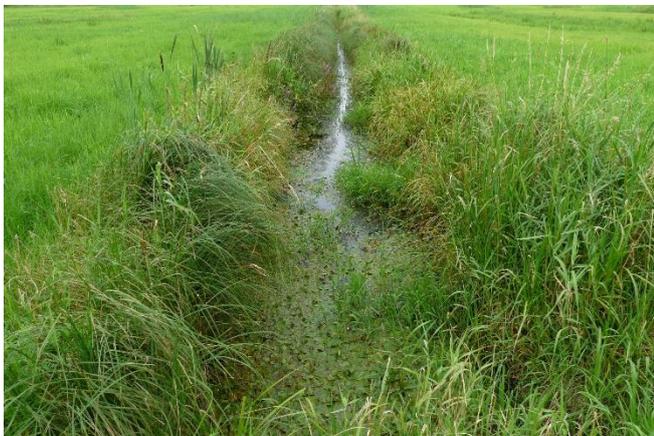
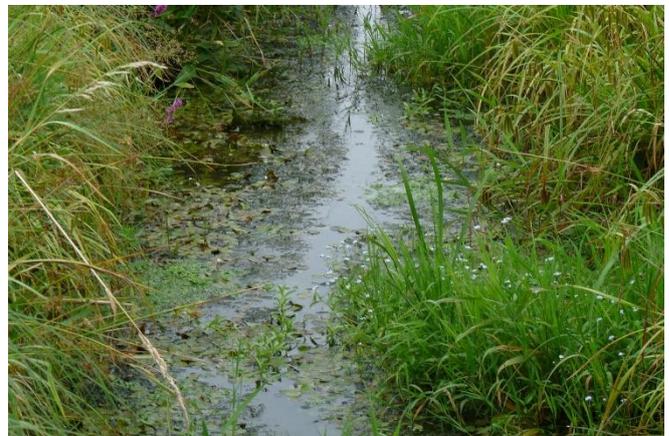
| Fotodatei | 7228_248_240717_1.JPG | Fotodatei | 7228_248_240717_2.JPG |

An der Geländeoberfläche um 3 m breiter Grabenbereich, mit einer 1,5 m, im Süden auch 2 m breiten Wasserfläche, ca. 0,5 m unter dem benachbarten Gelände. Das Wasser ist leicht getrübt und vollständig von Wasserpflanzen durchwachsen. Es gibt v.a. einen sehr großen Bestand von Kanadischer Wasserpest, Haar-Laichkraut und auf der Oberfläche große Bestände von Froschbiß. Darüber hinaus weitere Wasserpflanzen wie Wasserfeder oder Tausendblatt. Die Uferböschungen sind recht steil geneigt und auf etwa 0,5 m Breite gewässertypisch bewachsen von einem recht großen Bestand von Schlanksegge, etwas Flatterbinse und Rohrglanzgras. Daran anschließend findet regelmäßige, relativ intensive Grünlandnutzung statt mit artenarmem, gedüngtem Wirtschaftsgrünland. Der Graben hat sich in diesem Bereich relativ günstig ausgeprägt erhalten mit einer artenreichen Wasserpflanzen-Vegetation. Das Wasser ist um 0,5 m tief.

| Merkmal | Wert |
|---|--|
| Gefährdung/ Einflüsse | Intensive Nachbarnutzung, potenzielle Verarmung durch intensive Randnutzungen. Im Frühjahr gab es sehr umfangreiche Eisenockerbelastungen, vermutlich durch die recht intensive Entwässerung des Gebietes. |

| Merkmal | Wert |
|---|--|
| Wertgesichtspunkte Maßnahmen | Dauerhafte Wasserführung, artenreiche Wasserpflanzen-Vegetation. Den artenreichen Wasserpflanzenbestand möglichst dadurch erhalten, dass die Unterhaltungen jeweils nur extensiv erfolgen. Der Wasserstand sollte dringend um einige Dezimeter angehoben werden. |
