Erhebungsbogen

| Projekt | Biotopkartierung Hamburg | Interne Nr. | 132715 |

| 1 | TF | Typ | HF | F.Anteil |
|---|---|--|---|---|
| 2 | SER | Naturnahes, nährstoffreiches Regenrückhaltebecken (2018) | | § 30 (2) 1.2 |

| Lagebeschreibung | Nördlich der A1, östlich Brennerhof | | |

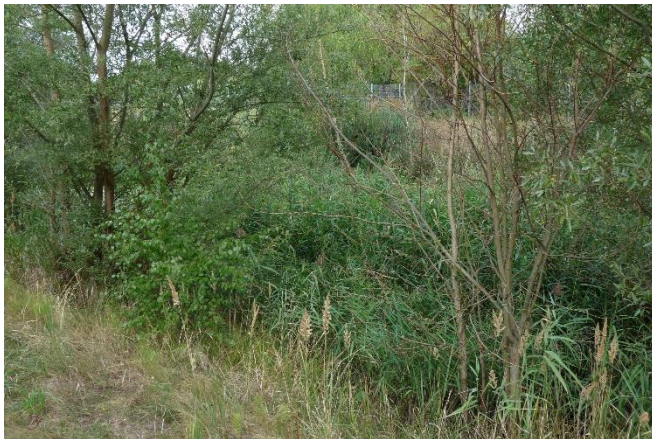
Fotodatei 7228_461_210818_1.JPG**Bildbeschreibung**
Aufnahmerichtung

Recht naturnah eingewachsenes Regenrückhaltebecken mit einer Wasserfläche, die sicherlich dauerhaft Wasser führt, derzeit aber nur noch um 20 bis 30 cm tief ist, vollständig bedeckt von Wasserlinsen, mit lockerem Bestand aus Krausem Laichkraut. Zur Hälfte aber auch überwachsen von Röhrichten aus Schilf und Rohrglanzgras. Mit angrenzend etwa 2 m hohen, relativ steilen, angelegten Böschungen, in denen sich spontane Gehölze wie Birken und verschiedene Weidenarten angesiedelt haben, die derzeit Wuchshöhen um 8 m erreichen und Stammdicken um 20 cm. Im übrigen wird das Umfeld von den im Gebiet verbreiteten Landreitgrasfluren und Queckenfluren eingenommen, ist sandig mager und aufgeschüttet. Das ehemalige Marschenrelief ist nicht erkennbar. Das Gewässer ist teilüberschattet. Vermutlich wird es als Laichgewässer von Amphibien genutzt.

| Merkmal | Wert |
|---|--|
| Maßnahmen | Weiter der Sukzession überlassen, Gehölze gelegentlich zurückstutzen; Gewässerunterhaltung möglichst extensiv betreiben, jeweils Teile der Vegetation erhalten |
