Erhebungsbogen

Projekt	Biotopkartierung Hamburg		Interne Nr.	132718
			DK5 DK5-GK	7228
Handlungsbedarf	Nein		DK5 - Name	Moorfleet-Ost
Bearbeitung	BRA	Kopie Nein	Biotop-Nr. alt	464
Räumliche Abbildung	Fläche		Kartierung	21.08.2018
Anzahl Abschnitte	3		Fläche / Länge [m²/m]	6334,6886
			Breite (lineare Abb.) [m]

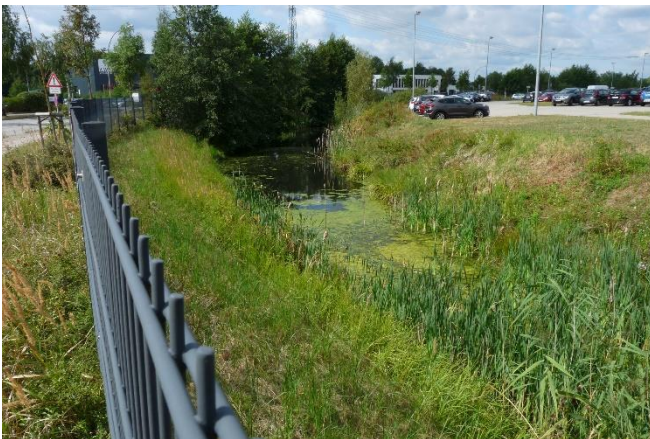
Fotodatei 7228_464_210818_1.JPG
Bildbeschreibung
Aufnahmerichtung

Langgestrecktes Regenrückhaltebecken am Rand einer Gewerbefläche, derzeit noch mit rund 20 bis 30 cm tiefem, etwas grünlich gefärbtem Wasser. Auf der Oberflächen z.T. von Wasserlinsen und Fadenalgen bedeckt. Mit Regelprofilböschungen, die relativ steil zum angrenzenden Gelände um ca. 1,50 m ansteigen. Entlang der Straße auf der Südseite häufig mit einem vermutlich spontan aufgewachsenem Bestand aus Schwarzerlen, die um 20 cm Stammdicke erreichen. Die übrigen Ufer sind zu höheren Anteilen auch von Schilf und Rohrkolben relativ hochwüchsig überwachsen und dadurch relativ deckungsreich. Submerse Vegetation ist nicht erkennbar. Das Gewässer wird von Wasservögeln als Brutvogel-Lebensraum genutzt. Einzelne Gewässerabschnitte sind um 5 m breit, dazwischen liegen grabenartig schmale Abschnitte, die in gleicher Weise bewachsen sind.

Merkmal	Wert
Gefährdung/ Einflüsse Wertgesichtspunkte	Vermutlich belastetes Oberflächenwasser von den angrenzenden Flächen her. Rechts strukturreich, dicht bewachsen, durch die Röhrichte als Brutvogel-Lebensraum geeignet, vorwiegend mit spontaner, standorttypischer Vegetation.
zoologisch bedeutsame Strukturen Bedeutung für Tiergruppe Maßnahmen	Kleingewässer, wasserführende Gräben Amphibien Naturnahe Entwicklung zulassen, bei Unterhaltungsmaßnahmen jeweils Teile der Wasservegetation erhalten, damit die Artenvielfalt langfristig steigt, nach Möglichkeit dauerhafte Wasserführung gewährleisten.
