# Erhebungsbogen

<b>Projekt</b>	Biotopkartierung Hamburg		<b>Interne Nr.</b>	132729
			<b>DK5   DK5-GK</b>	<b>7228</b>
<b>Handlungsbedarf</b>	Nein		<b>DK5 - Name</b>	Moorfleet-Ost
<b>Bearbeitung</b>	BRA	<b>Kopie</b>	<b>Biotop-Nr.   alt</b>	<b>474</b>
<b>Räumliche Abbildung</b>	Fläche	Nein	<b>Kartierung</b>	22.08.2018
<b>Anzahl Abschnitte</b>	1		<b>Fläche / Länge [m<sup>2</sup>/m]</b>	472,0089
			<b>Breite (lineare Abb.) [m]</b>

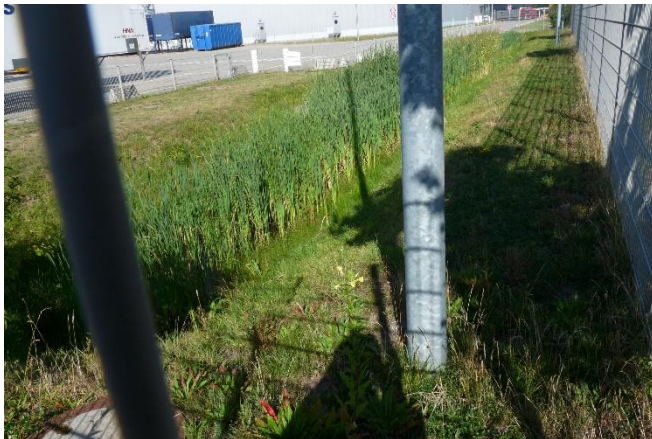
**Fotodatei** 7228\_474\_220818\_1.JPG

Der Biotop wurde durch den Zaun von außen aufgenommen, an dieser Stelle gibt es auf dem Gewerbegelande ein langgestrecktes Regenrückhaltebecken, das zumindest im Südosten offenbar eine dauerhafte Wasserführung aufweist, erkennbar an einem kleinen Bestand von Wasserstern. Im übrigen ist die ca. 1,50 m unter Gelände liegende Sohle zu hohen Anteilen von Röhrich aus Rohrkolben und etwas Schilf überwachsen. Die Böschungen werden regelmäßig gemäht, sind aber noch stark gestört, da das Gewässer vermutlich erst vor Kurzem entstanden ist.

Merkmal	Wert
Wertgesichtspunkte	Kleingewässerlebensraum in einem sonst lebensfeindlichem Umfeld, Teil der in geringem Umfang vorhandenen Vernetzungsachsen im Gewerbegebiet.
Maßnahmen	Nach Möglichkeit eine dauerhafte Wasserführung gewährleisten, möglichst extensiv unterhalten, Gartenpflanzen und dergleichen aus dem Umfeld des Gewässers entnehmen und stattdessen eine naturnahe Vegetationsentwicklung ermöglichen.
