# Erhebungsbogen

<b>Projekt</b>	Biotopkartierung Hamburg	<b>Interne Nr.</b>	114728
		<b>DK5   DK5-GK</b>	<b>7232</b>
		<b>DK5 - Name</b>	Billstedt
<b>Handlungsbedarf</b>	Nein	<b>Biotop-Nr.   alt</b>	<b>186</b>
<b>Bearbeitung</b>	MAW	<b>Kartierung</b>	25.05.2017
<b>Räumliche Abbildung</b>	Linie	<b>Fläche / Länge [m<sup>2</sup>/m]</b>	334,5
<b>Anzahl Abschnitte</b>	2	<b>Breite (lineare Abb.) [m]</b>	7

## Bestandsbeschreibung

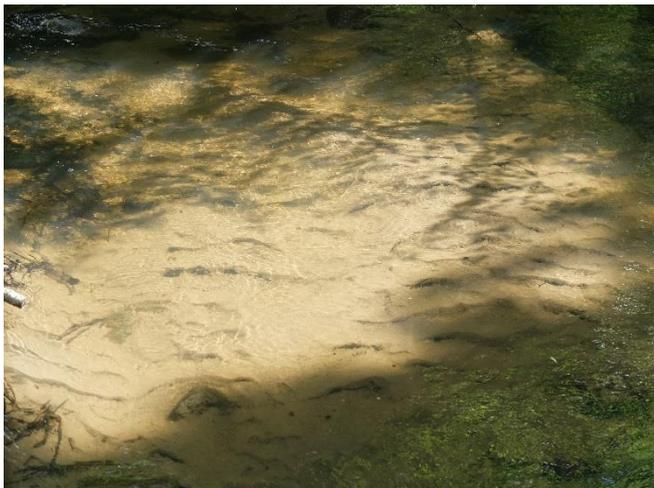
<b>Fotodatei</b>	7232_186_250517_1.JPG	<b>Fotodatei</b>	7232_186_250517_2.JPG
<b>Bildbeschreibung</b>	strukturierte Sohle des Schleimer Baches	<b>Bildbeschreibung</b>	renaturierter Bereich im südlichen Abschnitt des B185
<b>Aufnahmerichtung</b>		<b>Aufnahmerichtung</b>	nord ost

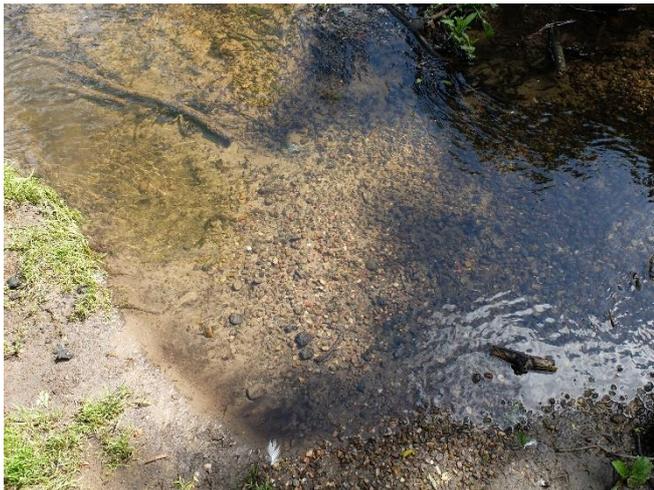
<b>Fotodatei</b>	7232_186_250517_3.JPG	<b>Fotodatei</b>	7232_186_250517_4.JPG
<b>Bildbeschreibung</b>	kiesige Gewässersohle im renaturierten Gewässerabschnitt	<b>Bildbeschreibung</b>	an mehreren Stellen hat die Freizeinutzung des Ufers Spuren hinterlassen
