# Erhebungsbogen

<b>Projekt</b>	Biotopkartierung Hamburg	<b>Interne Nr.</b>	114733
		<b>DK5   DK5-GK</b>	<b>7232</b> 7434
		<b>DK5 - Name</b>	Billstedt
<b>Handlungsbedarf</b>	Nein	<b>Biotop-Nr.   alt</b>	<b>190</b> 14
<b>Bearbeitung</b>	MAW	<b>Kartierung</b>	25.05.2017
<b>Räumliche Abbildung</b>	Fläche	<b>Fläche / Länge [m<sup>2</sup>/m]</b>	1339,3907
<b>Anzahl Abschnitte</b>	1	<b>Breite (lineare Abb.) [m]</b>

Künstlich angelegtes Kleingewässer mit Rückhaltefunktion, mit stark eutrophiertem, trübem Wasser und einer Uferstaudeinflur aus dominierendem *Glyceria maxima*, *Phragmites australis*, *Iris pseudacorus*, *Phalaris arundinacea* und *Epilobium hirsutum*. Schilf und Wasserschwaden haben sich teilweise stark ausgebreitet und sind in die Wasserfläche reingewachsen. An die Uferstaudeinflur grenzt die intensiv gepflegte und genutzten Rasenfläche der Grünanlage. Die Uferstaudeinflur ist durch die Erholungssuchende stellenweise völlig zertreten. Zur U-Bahnböschung hin findet sich ein schmaler Gebüschstreifen aus unterschiedlichen *Salix*-Arten.

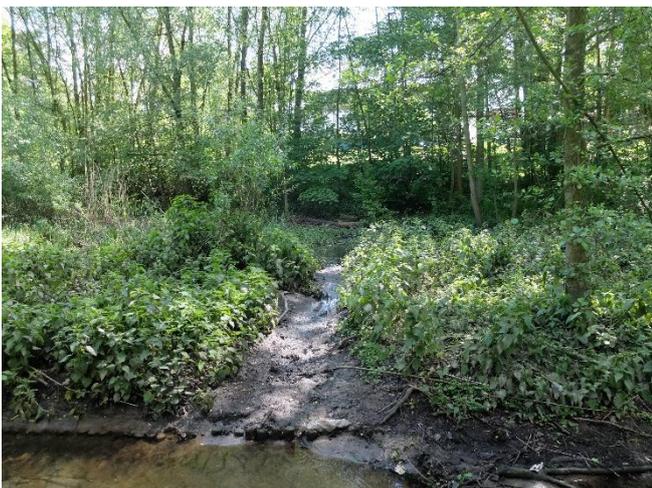
<b>Fotodatei</b>	7232_190_250517_1.JPG	<b>Fotodatei</b>	7232_190_250517_2.JPG
<b>Bildbeschreibung</b>	Überlauf zwischen Schleimer Bach und dem östlichen Teilbereich des Regenrückhaltebeckens	<b>Bildbeschreibung</b>	östliche Teilfläche
<b>Aufnahmerichtung</b>	ost	<b>Aufnahmerichtung</b>	süd

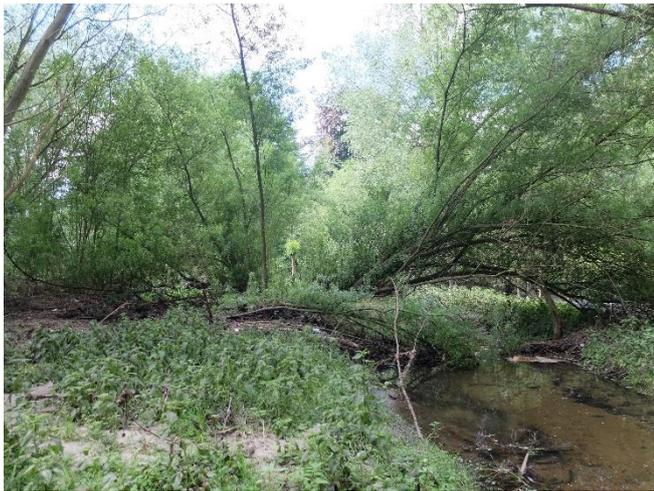
**Fotodatei** 7232\_190\_250517\_3.JPG  
**Bildbeschreibung** im Vordergrund sind deutliche Sandablagerung des letzten Hochwasserereignisses zu sehen  
**Aufnahmerichtung** süd

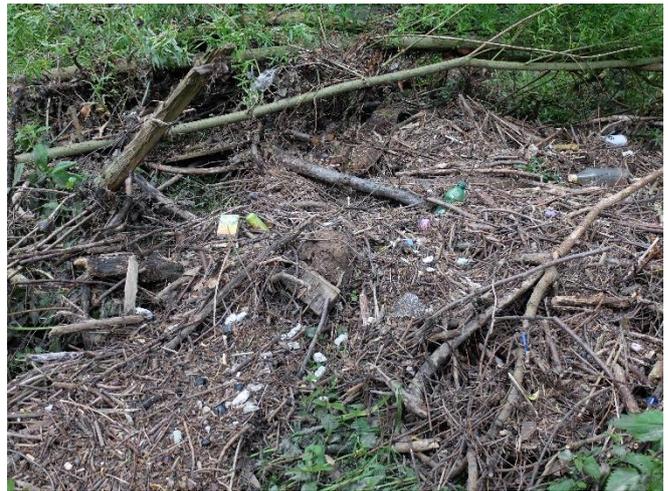
**Fotodatei** 7232\_190\_250517\_4.JPG  
**Bildbeschreibung** mit dem Treibgut der Hochwässer des Schleemer Baches wird einiges an Müll in die Fläche gespült  
**Aufnahmerichtung**
