Erhebungsbogen

Projekt	Biotopkartierung Hamburg	Interne Nr.	112034
		DK5 DK5-GK	7236 7238
Handlungsbedarf	Nein	DK5 - Name	Hinschenfelde
Bearbeitung	LUD	Biotop-Nr. alt	25 23
Räumliche Abbildung	Fläche	Kartierung	27.09.2017
Anzahl Abschnitte	1	Fläche / Länge [m²/m]	788,3855
		Breite (lineare Abb.) [m]

Bestandsbeschreibung

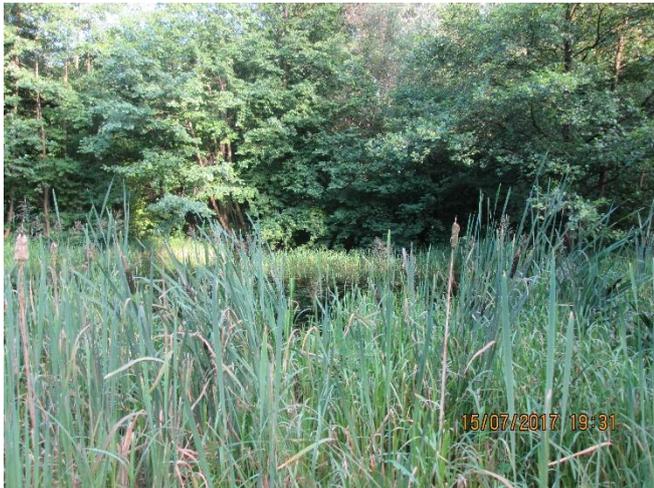
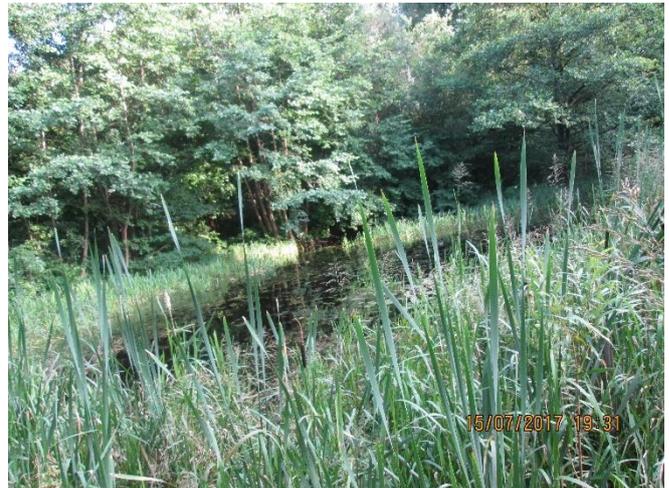
Fotodatei	7236_25_270917_1.JPG	Fotodatei	7236_25_270917_2.JPG
Bildbeschreibung	k.A.	Bildbeschreibung	k.A.
Aufnahmerichtung	Süden	Aufnahmerichtung	Süden

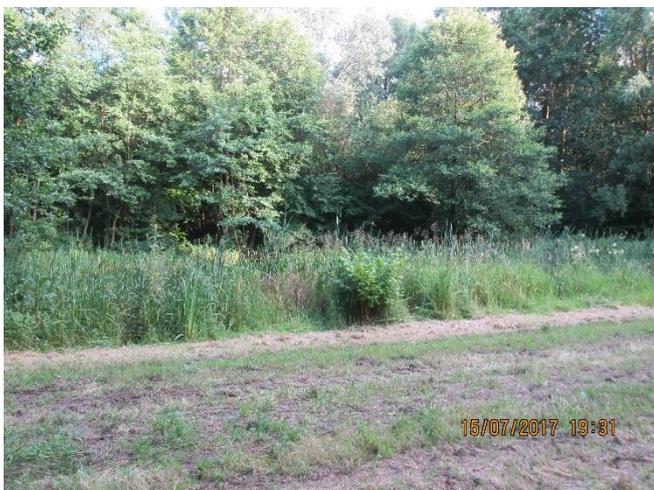
Stark prägende Trecker-Mahdspuren um den Teich herum.

Fotodatei	7236_25_270917_3.JPG	Fotodatei	7236_25_270917_4.JPG
Bildbeschreibung	Mahdspuren um den Teich herum.	Bildbeschreibung	k.A.
Aufnahmerichtung	Süd-West	Aufnahmerichtung
