Erhebungsbogen

| Projekt | Biotopkartierung Hamburg | Interne Nr. | 143221 |

Grootmoorgraben entlang einer Wegeverbindung unterhalb einer Kleingartennanlage. Der Graben wurde vor vielen Jahren Renaturiert und ist als Ausgleichfläche festgelegt. Der Graben wird mehrmals von Brücken überquert und ist im Sommer komplett ausgetrocknet. Von den Randbereichen wird der Graben stark beschattet. Die Grabenbreite variiert zwischen 1,0 und 3,0 m und mäandriert leicht.

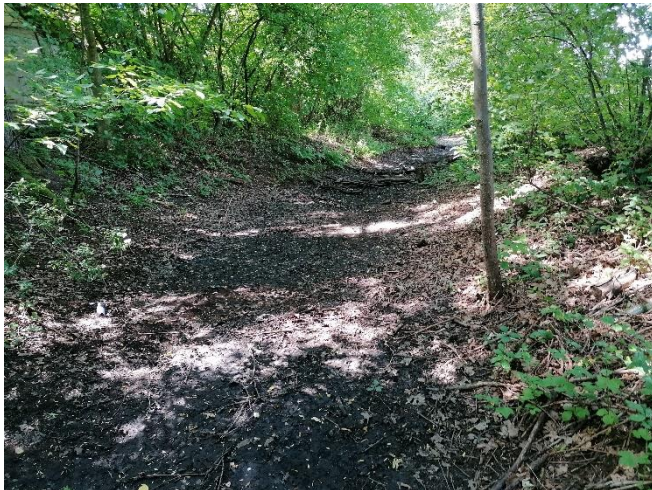
| Fotodatei | 7242_135_220620_1.JPG | Fotodatei | 7242_135_220620_2.JPG |

Die Böschungshöhe beträgt durchschnittlich 1,0 m. Die Ufer- und Grabenvegetation ist meist spärlich ausgebildet. Sie besteht vor allem aus Sumpf-Segge.

| Merkmal | Wert |
|---|--|
| Maßnahmen | 3.3 - natürliche Dynamik zulassen |
