Erhebungsbogen

Projekt	Biotopkartierung Hamburg	Interne Nr.	143199
		DK5 DK5-GK	7242 7242
		DK5 - Name	Karlshöhe
Handlungsbedarf	Nein	Biotop-Nr. alt	1 46
Bearbeitung	BOI	Kartierung	08.07.2020
Räumliche Abbildung	Fläche	Fläche / Länge [m²/m]	865,2019
Anzahl Abschnitte	1	Breite (lineare Abb.) [m]

Bestandsbeschreibung

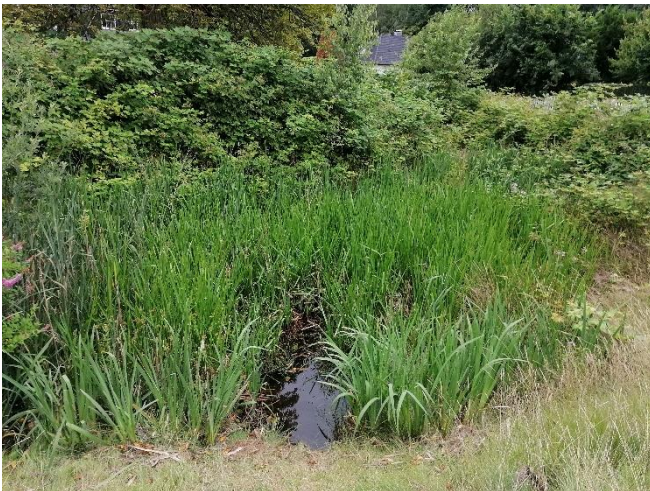
Fotodatei	7242_1_080720_3.JPG	Fotodatei	7242_1_080720_4.JPG
Bildbeschreibung	k.A.	Bildbeschreibung	k.A.
Aufnahmerichtung		Aufnahmerichtung

Ehemaliger Dorfplatz aus den 30er Jahren. Heute als Verkehrsinsel fungierend. Im Südwesten sowie im Osten sind Rückhalteteiche angelegt worden, die sich ca. 1,5 m unter der Geländeoberfläche befinden. Die Ufer fallen steil ab. Zumindest das östliche Becken war zum Kartierzeitpunkt wasserführend, mit einem Wasserstand von ca. 40 cm. Das Becken ist naturnah bewachsen. Bestandsbildend sind Ästiger Igelkolben sowie Breitblättriger Rohrkolben. Daneben kommen Flatter-Binse, Sumpf-Schwertlilie sowie Gewöhnliche Sumpfsimse vor.

Merkmal	Wert
Auswertung	
Gefährdung/ Einflüsse	Starke negative Einflüsse von außen
zoologisch bedeutsame Strukturen	Uferstaufenflur
Maßnahmen	2.11 - Zutritt zum Ufer unterbinden

Merkmal	Wert
Auswertung	
Gefährdung/ Einflüsse	Straßenbau / -ausbau
Maßnahmen	2.4 - Entschlammten
Gewässer	
Böschungshöhe	1.50 m
Wasserverhältnisse	Zufluss, naturfern (von Straßen, Plätzen, Gebäuden)
