Erhebungsbogen

Projekt	Biotopkartierung Hamburg	Interne Nr.	140937
		DK5 DK5-GK	7250 7252
Handlungsbedarf	Nein	DK5 - Name	Duvenstedt
Bearbeitung	PRO	Biotop-Nr. alt	250 10201
Räumliche Abbildung	Fläche	Kartierung	03.08.2020
Anzahl Abschnitte	1	Fläche / Länge [m²/m]	1112,3172
		Breite (lineare Abb.) [m]

Eingezäuntes Rückhaltebecken in Neubausiedlung mit zwei Tiefenniveaus, unten wasserüberstanden und mit 3m hohem Schilfröhricht dicht bewachsen. Randlich busch-baumförmig hauptsächlich mit Weiden bewachsen.

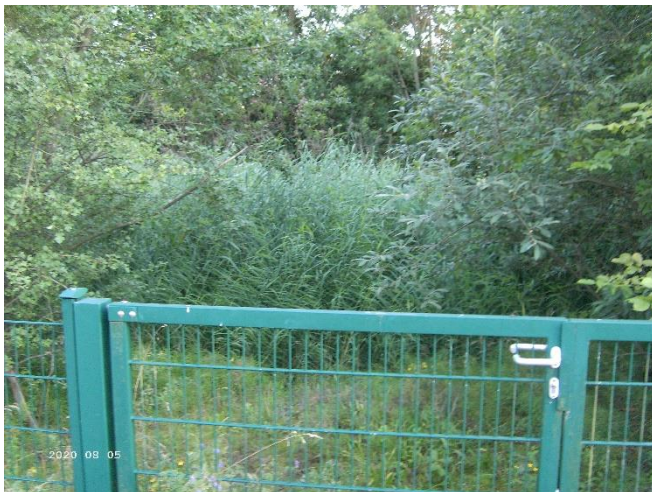
Fotodatei	7250_250_030820_1.JPG	Fotodatei	
Bildbeschreibung	k.A.	Bildbeschreibung	
Aufnahmerichtung		Aufnahmerichtung

Beschattung durch Randgehölze

Merkmal	Wert
Wertgesichtspunkte zoologisch bedeutsame Strukturen	Röhricht als seltener Biototyp in der Siedlung Dichte Gehölzstruktur Kleingewässer, wasserführende Gräben Röhricht
Maßnahmen	1.1 - Sukzession ungestört ablaufen lassen evtl. randliche Weiden (tlw.) auf den Stock setzen, im Prinzip aber Grünvolumen halten
