Erhebungsbogen

Projekt	Biotopkartierung Hamburg	Interne Nr.	78379
		DK5 DK5-GK	7420 7422
		DK5 - Name	Warwisch
Handlungsbedarf	Nein	Biotop-Nr. alt	100 194
Bearbeitung	BRA	Kartierung	02.11.2012
Räumliche Abbildung	Fläche	Fläche / Länge [m²/m]	2102,5734
Anzahl Abschnitte	1	Breite (lineare Abb.) [m]

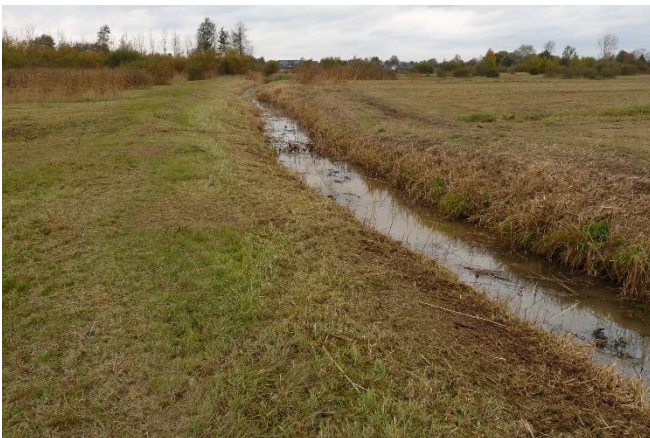
Fotodatei 7420_100_021112_1.JPG
Bildbeschreibung
Aufnahmerichtung

An der Geländeoberfläche um 6 bis 7 m breiter Quer- und Hauptgrabenbereich. Mit einer etwa 2 bis 3 m breiten Wasserfläche, etwa 0,5 bis 0,8 m unter dem benachbarten Gelände, wobei die Uferpartien jeweils etwas aufgehöhht sind und die Flurabstände bei rund 0,5 m liegen. Das Gewässer ist um 0,5 m tief, im Moment stark getrübt, an der Wasseroberfläche stark überwachsen von Wasserlinsen, aber auch Dreifurchiger Wasserlinse, regelmäßigen Vorkommen von Sumpf-Calla, örtlich auch Vorkommen von Teichrose. Insgesamt relativ artenreich bewachsen, im Westen nur noch extensiv gepflegt und unterhalten, im Mittelbereich jedoch vollständig in die benachbarte Grünlandnutzung integriert. Die Böschungen sind mäßig steil geneigt, im unteren Teil z.T. etwas strukturreich, vermutlich von Wühltätigkeit von Bisam. Insgesamt mäßig artenreicher, mäßig intensiv gepflegter, dauerhaft wasserführender Graben mit Eignung als Fisch- und Amphibien-Lebensraum.

Merkmal	Wert
Auswertung	
Gefährdung/ Einflüsse	Das Wasser ist offenbar deutlich belastet, derzeit recht stark getrübt, offenbar auch dauerhaft nährstoffreich, erkennbar an dichten Beständen von Wasserlinsen; der Graben entwässert zahlreiche Grünlandgräben und weist große Wasserstandsschwankungen vor einigen im Winter auf, er führt damit zur Wertminderung bei zahlreichen Beetgräben und Feuchtgrünlandflächen

Merkmal	Wert
Wertgesichtspunkte	Dauerhafte Wasserführung, mäßig artenreich, Vorkommen gefährdeter Arten, Leichtes Niedermoorpotential, vermutlich wertvoller Lebensraum für Fische, Amphibien und Libellen.
zoologisch bedeutsame Strukturen	Kleingewässer, wasserführende Gräben
Bedeutung für Tiergruppe	Amphibien
Maßnahmen	Wasserstand dauerhaft auf hohem Niveau halten, Eutrophierungen vermeiden, Unterhaltung möglichst extensiv betreiben.
