Erhebungsbogen

Projekt	Biotopkartierung Hamburg		Interne Nr.	78397
			DK5 DK5-GK	7420 7422
			DK5 - Name	Warwisch
Handlungsbedarf	Nein		Biotop-Nr. alt	102 212
Bearbeitung	BRA	Kopie Nein	Kartierung	02.11.2012
Räumliche Abbildung	Fläche		Fläche / Länge [m²/m]	5515,508
Anzahl Abschnitte	1		Breite (lineare Abb.) [m]

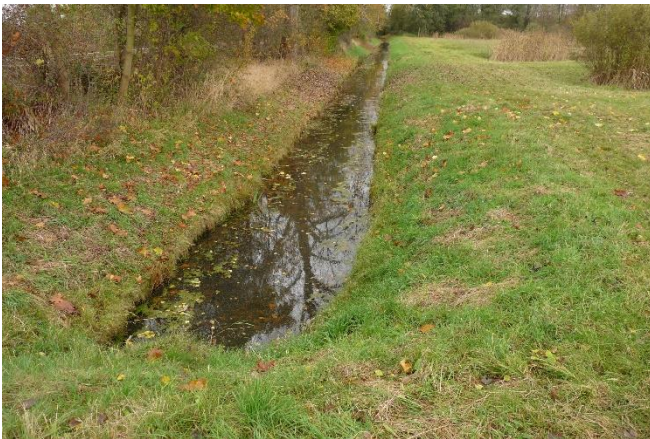
Fotodatei	7420_102_021112_1.JPG	Fotodatei
Bildbeschreibung		Bildbeschreibung
Aufnahmerichtung		Aufnahmerichtung

Nördlich vom Marschbahndamm gelegener Hauptgraben mit einer 3 m breiten Wasserfläche, etwa 1 m bis 1,5 m unter dem benachbarten Gelände, mit beiderseits gemähten Regel-Profilböschungen. Die unteren Böschungen sind steil, auf nur wenigen Dezimetern Breite von gewässertypischen Arten wie Seggen und Wasserschwaden bewachsen. Der Wasserkörper ist derzeit nur um 20 bis 50 cm tief, erhält einen hohen Laubeintrag von den angrenzend wachsenden Bäumen, ist von diesen auch z.T. kräftiger überschattet, von daher nur spärlich von Unterwasserpflanzen durchwachsen und kräftig von Fadenalgen geprägt. Es ist ein größerer Bestand von Wasserstern erkennbar. Auf der Wasseroberfläche entwickeln sich zeitweilig etwas größere Wasserlinsendecken. Insgesamt mäßig artenreich bewachsener Hauptgraben mit deutlichen Einflüssen der Beschattung und des Laubeintrages.

Weitere Angaben	
Merkmal	Wert
Auswertung	
Gefährdung/ Einflüsse	Der Graben entwässert große Teile der Randbereiche der Kirchwerder Wiesen, der Wasserstand liegt relativ niedrig. Der Laubeintrag stellt ein erhebliches Eutrophierungspotential dar.
Wertgesichtspunkte	Gewässer mit Funktionen als Lebensraum für Amphibien und Fische sowie wassergebundene Insekten
zoologisch bedeutsame Strukturen	Kleingewässer, wasserführende Gräben
Bedeutung für Tiergruppe	Fische

Merkmal	Wert
Maßnahmen	Der Wasserstand sollte grundsätzlich im Gebiet etwas höher anstehen, als i. d. R. heute eingestellt, vor allem die winterlichen Wasserstandsabsenkungen sollten unterbleiben
