Erhebungsbogen

Projekt	Biotopkartierung Hamburg	Interne Nr.	78328
		DK5 DK5-GK	7420 7422
		DK5 - Name	Warwisch
Handlungsbedarf	Ja	Biotop-Nr. alt	288 112
Bearbeitung	BRA	Kartierung	09.11.2012
Räumliche Abbildung	Linie	Fläche / Länge [m²/m]	755,086
Anzahl Abschnitte	3	Breite (lineare Abb.) [m]	5

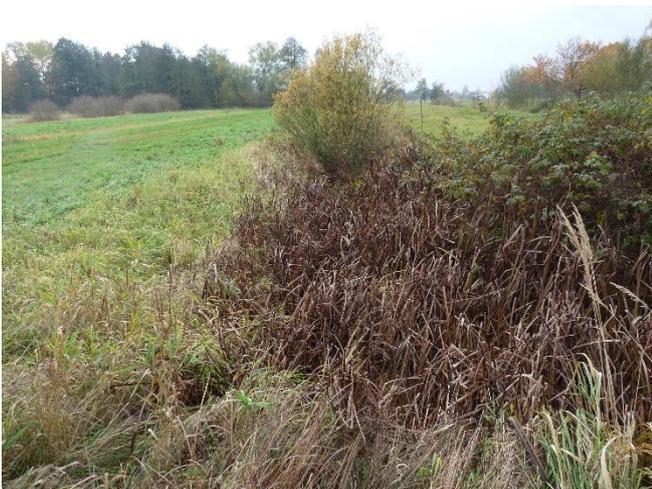
Fotodatei 7420_288_091112_1.JPG
Bildbeschreibung
Aufnahmerichtung

An der Geländeoberfläche um 5 m breite Grabenbereiche. Mit einer Sohle rund 1,50 m unter dem benachbarten Gelände, die derzeit trockenliegt, weil der Wasserstand in dem gesamten Gebiet gegenwärtig massiv abgesenkt worden ist. Am nun trockenliegenden Gewässerboden ist eine größere Wasserlinsendecke erkennbar. Die Uferpartien sind entsprechend recht steil ausgeprägt, über größere Breite gewässertypisch von Flatterbinsen-Rohrglanzgras-Röhrichten bewachsen, die Gewässersohle örtlich auch von Igelkolben-Röhrichten überwachsen. In den Ufern, die offenbar schwer zu mähen und zu pflegen sind, haben sich Gehölze in größerer Zahl angesiedelt, v.a. Brombeergebüsch nimmt in den oberen Böschungen höhere Flächenanteile ein, vereinzelt kommen Stieleichen und Birken im Gebiet vor. Die Wasserfläche - wenn sie vorhanden ist - hat vermutlich 1 bis 1,5 m Breite.

Merkmal	Wert
Gefährdung/ Einflüsse	Erhebliche biologische Entwertung von Gewässern durch den Grundablass; extreme Wasserstandsschwankungen, artenschutzrechtlich fragwürdig, eventuell Straftatbestand
Wertgesichtspunkte	Alte Grabensysteme in altem Grünland, potentiell höherwertig, mit Vorkommen einzelner niedermoorartypischer Arten (Sumpf-Haarstrang).
Maßnahmen	Der Wasserstand muß dringend angehoben werden und dauerhaft auf hohem Niveau stabil gehalten werden. Der Grundablass - wie gegenwärtig - ist artenschutzrechtlich ausgesprochen bedenklich. Angrenzende Nutzungen sollten möglichst extensiv betrieben werden.
Größe	
Breite	5.00 m
