# Erhebungsbogen

<b>Projekt</b>	Biotopkartierung Hamburg	<b>Interne Nr.</b>	78332
		<b>DK5   DK5-GK</b>	<b>7420</b> 7422
		<b>DK5 - Name</b>	Warwisch
<b>Handlungsbedarf</b>	Nein	<b>Biotop-Nr.   alt</b>	<b>289</b> 116
<b>Bearbeitung</b>	BRA	<b>Kartierung</b>	09.11.2012
<b>Räumliche Abbildung</b>	Linie	<b>Fläche / Länge [m<sup>2</sup>/m]</b>	203,403
<b>Anzahl Abschnitte</b>	1	<b>Breite (lineare Abb.) [m]</b>	5,5

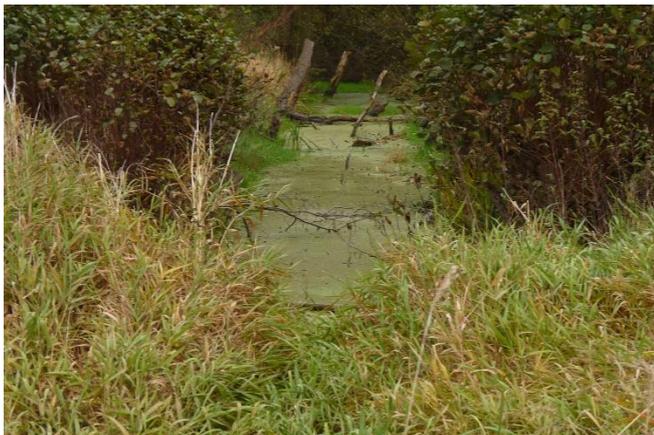
**Fotodatei** 7420\_289\_091112\_1.JPG

An der Geländeoberfläche um 5 bis 6 m breiter Grabenbereich, 0,5 m unter Gelände, mit einer etwa 2 bis 3 m breiten Wasserfläche, die durch einen Baumbestand auf dem Westufer aus Hängebirken, die rund 10 m Wuchshöhen erreichen, recht kräftig überschattet ist. Im übrigen sind die Ufer geprägt von Schlankseggenbeständen, die etwa 1 m Breite erreichen und sich in das angrenzende Grünland hinein ausbreiten. Der Graben hat derzeit nur noch rund 10 bis 20 cm tiefes, gräulich getrübtes Wasser, wird aktuell im Zuge der allgemeinen Wasserabsenkungen trockengelegt, hat stark verschlammten Grund, mit Ausnahme der Wasserlinsendecken an der Oberfläche keinen erkennbaren, gewässertypischen Bewuchs. Dabei zeigen höhere Anteile von Buckel-Wasserlinse ebenfalls den starken Verlandungscharakter und die hohen Nährstoffgehalte im freien Wasserkörper an. Daneben kommt in dem Graben ein größerer Bestand der stark gefährdeten Zwerg-Wasserlinse vor. Der in der Vorkartierung nachgewiesene Algenfarn konnte nicht wieder gefunden werden. Wegen der Birken und der großen Seggenbestände macht das Gelände grundsätzlich den Eindruck geringer Nährstoffgehalte in den Böden und weist auf ein Potential zur Moorentwicklung hin. Die aktuelle Entwässerung wirkt dabei ausgesprochen schädlich.

Merkmal	Wert
Gefährdung/ Einflüsse	Entwässerung eines potentiellen Feuchtwiesen- und Mooregebietes, artenschutzrechtlich ausgesprochen fraglicher und schädlicher Ablass des Wassers im Winter.
Wertgesichtspunkte	Durch den Baumbestand und die Seggen relativ strukturreich, den größten Teil des Jahres ist das Gewässer vermutlich wasserführend und eines der wenigen als Amphibien-Laichgewässer geeigneten Gewässer im Gebiet.
Maßnahmen	Eventuell den Birkensaum, obwohl dieser landschaftsprägend ist, entfernen, um ein offenes Gewässer zu erhalten. Den Winterablass des Wassers im Graben vollständig vermeiden und in Zukunft unterlassen; der Wasserstand sollte dauerhaft auf hohem Niveau gehalten werden
<b>Größe</b>	
Breite	5.50 m
