Erhebungsbogen

Projekt	Biotopkartierung Hamburg		Interne Nr.	78336	
			DK5 DK5-GK	7420	7422
			DK5 - Name	Warwisch	
Handlungsbedarf	Ja		Biotop-Nr. alt	292	123
Bearbeitung	BRA	Kopie	Kartierung	12.11.2012	
Räumliche Abbildung	Linie	Nein	Fläche / Länge [m²/m]	230,635	
Anzahl Abschnitte	1		Breite (lineare Abb.) [m]	3

Bestandsbeschreibung

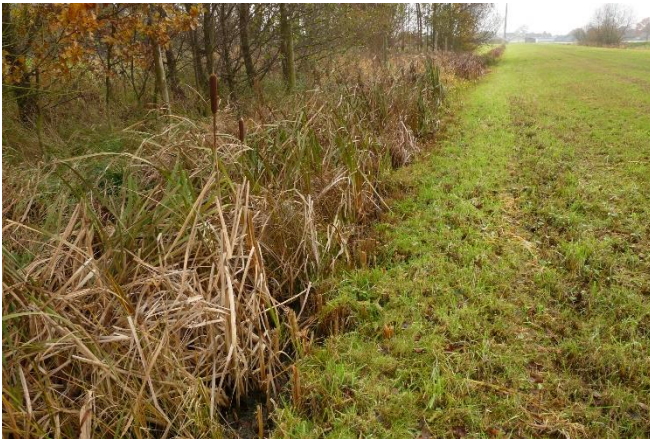
Fotodatei 7420_292_121112_1.JPG
Bildbeschreibung
Aufnahmerichtung

An der Geländeoberfläche im Süden nur etwa 1 m, im Norden 3 m breiter Grabenbereich. Im Norden mit noch etwas Restwasserführung, im Süden vollständig eingetrocknet. Aktuell im Zuge von abgelassenem Hauptgrabenwasserstand fällt der gesamte Graben trocken. Er ist im größten Teil von Röhrichten überwachsen aus Rohrglanzgras, Wasserschwaden, Igelkolben bis in die Sohle. Die kleineren, offenen Wasserflächen werden von Wasserlinsen eingenommen. Der Graben ist aktuell kaum kartierwürdig. Die angrenzende Nutzung ist jedoch eine mäßig intensive Grünlandnutzung, es schließen sich beiderseits an den Graben etwa 1 m breite Randstreifen an, die noch feuchtwiesentypisch und seggenreichen bewachsen sind, aber regelmäßig gemäht werden.

Merkmal	Wert
Gefährdung/ Einflüsse	Starke Wasserstandsschwankungen, Verlandung, eutroph, nur mäßig artenreich, intensive Randnutzungen; derzeit Vernichtung der Biozönose durch vollständige Entwässerung
Wertgesichtspunkte	Röhrichte mit Eignung als Brutvogelhabitat, kleinere Gewässerabschnitte eventuell mit Eignung als Laichgewässer für Amphibien.
Maßnahmen	Wasserstand im Gebiet möglichst dauerhaft auf hohem Niveau halten, Graben abschnittsweise räumen.
Größe	
Breite	3.00 m
