# Erhebungsbogen

<b>Projekt</b>	Biotopkartierung Hamburg	<b>Interne Nr.</b>	78343
		<b>DK5   DK5-GK</b>	<b>7420</b> 7422
		<b>DK5 - Name</b>	Warwisch
<b>Handlungsbedarf</b>	Nein	<b>Biotop-Nr.   alt</b>	<b>293</b> 130
<b>Bearbeitung</b>	BRA	<b>Kartierung</b>	02.11.2012
<b>Räumliche Abbildung</b>	Linie	<b>Fläche / Länge [m<sup>2</sup>/m]</b>	380,615
<b>Anzahl Abschnitte</b>	1	<b>Breite (lineare Abb.) [m]</b>	3

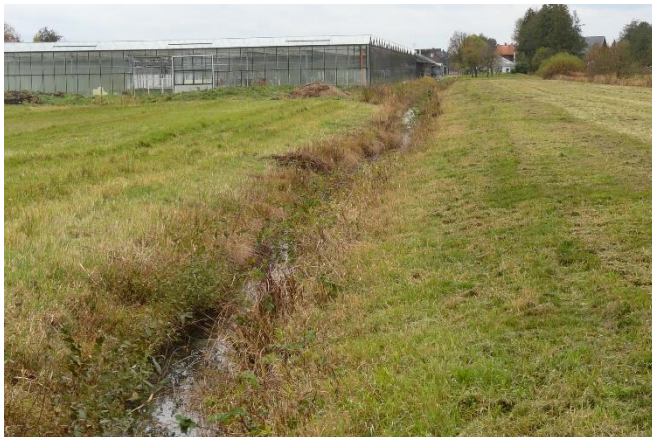
**Fotodatei** 7420\_293\_021112\_1.JPG  
**Bildbeschreibung**  
**Aufnahmerichtung**

An der Geländeoberfläche um 3 m breiter Grenzgrabenbereich zwischen Grünlandflächen bzw. im Süden auch entlang einer Gartenbaufläche. Mit Wasserführung ca. 0,5 bis 1 m unter dem benachbarten Gelände. Unterschiede sind auf unterschiedliche Geländehöhen in der Nachbarschaft zurückzuführen. Das Gelände ist hier etwas wellig. Die Böschungen sind mäßig steil geneigt, im unteren Teil auf 0,5 m Breite gewässertypisch mit höheren Seggenanteilen bewachsen, hier mäßig artenreich geprägt. Die Wasseroberfläche ist im Süden um 2 m, im Norden nur um 1 m breit, deutlich getrübt, um 0,5 m tief, z.T. erheblich durchwachsen von Krebscherenbeständen, aber auch submersen Beständen aus Laichkräutern, Wasserpest und Dreifurchiger Wasserlinse. An der Wasseroberfläche örtlich mit etwas Froschbiß und Gewöhnlicher Wasserlinse. Insgesamt recht artenreicher Graben mit gut ausgebildeter submerser und emerser Vegetation, gesetzlich geschützt. Als Laichgewässer für Amphibien vermutlich recht günstig, auch als Fisch-Lebensraum denkbar.

Merkmal	Wert
Gefährdung/ Einflüsse	Offenbar deutlich gefährdete Wasserqualität, deutlich getrübt, teils vermutlich intensive Nutzungen, vermutlich Einträge von Nähr- und Schadstoffen relativ, steile Ufer.
Wertgesichtspunkte	Bedeutung für den Biotopverbund Bestandteil der historischen Kulturlandschaft Dauerhafte Wasserführung Naturnahes Element in beeinträchtigter Umgebung Vorkommen seltener Pflanzen
zoologisch bedeutsame Strukturen Bedeutung für Tiergruppe	Kleingewässer, wasserführende Gräben Amphibien Amphibien, Laichgewässer Wassergebundene Insekten
Maßnahmen	Weiterhin die offene Wasserfläche erhalten, den Wasserstand im Gebiet nach Möglichkeit etwas anheben, wenn möglich, die Wasserqualität verbessern.
<b>Größe</b>	
Breite	3.00 m
