# Erhebungsbogen

<b>Projekt</b>	Biotopkartierung Hamburg	<b>Interne Nr.</b>	78363
		<b>DK5   DK5-GK</b>	<b>7420</b> 7422
		<b>DK5 - Name</b>	Warwisch
<b>Handlungsbedarf</b>	Nein	<b>Biotop-Nr.   alt</b>	<b>327</b> 178
<b>Bearbeitung</b>	BRA	<b>Kartierung</b>	09.11.2012
<b>Räumliche Abbildung</b>	Linie	<b>Fläche / Länge [m<sup>2</sup>/m]</b>	811,344
<b>Anzahl Abschnitte</b>	1	<b>Breite (lineare Abb.) [m]</b>

### Bestandsbeschreibung

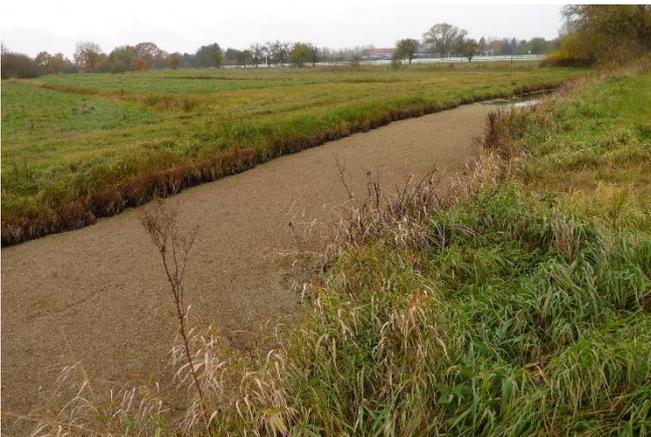
**Fotodatei** 7420\_327\_091112\_1.JPG

Größerer Hauptgraben im Gebiet, mit einer um 2 m breiten Wasserfläche, mit relativ oberflächennaher Wasserführung, gegenwärtig mit nur etwa 0,5 m Flurabstand, dennoch in jüngerer Zeit um wenigstens 20 cm abgesunken. Die angrenzenden Flächen liegen entsprechend relativ grundwassernah, zumindest in Teilbereichen. Das Wasser ist über 0,5 m tief, aber an der Wasseroberfläche i.d.R. recht intensiv bewachsen von verschiedenen Schwimmdecken aus Algenfarn, verschiedenen Wasserlinsenarten, Dreifurchiger Wasserlinse und örtlich auch größeren Beständen von Schlangenzwurz. Submerser Vegetation scheint nur artenarm ausgeprägt zu sein und besteht v.a. aus Nuttalls Wasserpest. Örtlich ist eine leichte Verbuschung vorhanden aus Brombeeren, Birke, Erle und Weide. Die Beschattung des Gewässers ist jedoch gegenwärtig noch gering. Die Uferböschungen sind mäßig steil geneigt, die angrenzenden Flächen werden größtenteils aktuell gemäht, sind in der Vergangenheit aber wohl auch beweidet worden. Auf rund 0,5 bis 1 m Breite ist i.d.R. seggenreiche Randvegetation vorhanden, es dominiert v.a. Schlangensegge. Eingestreut kommen Arten der feuchten Hochstaudenfluren regelmäßig vor.

Merkmal	Wert
Gefährdung/ Einflüsse	Der Graben entwässert große Feuchtgebiete, Wasserstandsschwankungen wirken sich großflächig auf das Gebiet aus.
Wertgesichtspunkte	Dauerhafte Wasserführung, vermutlich Bedeutung als Amphibien-Lebensraum, Fisch-Lebensraum, Vorkommen gefährdeter Pflanzenarten in größerer Zahl, insbesondere die sonst seltenen Arten Zwergwasserlinse und Algenfarn kommen hier heute in großen Beständen vor.
zoologisch bedeutsame Strukturen	Kleingewässer, wasserführende Gräben
Bedeutung für Tiergruppe	Fische Amphibien Wassergebundene Insekten
Maßnahmen	Der Wasserstand sollte nach Möglichkeit dauerhaft auf hohem Niveau gehalten werden, die Randnutzungen sollten möglichst extensiv betrieben werden, bei der gegenwärtig zu beobachtenden Intensivierung der Nutzung ist ein ausreichender Nutzungsabstand einzuhalten
