Erhebungsbogen

Projekt	Biotopkartierung Hamburg	Interne Nr.	78401
		DK5 DK5-GK	7420 7422
		DK5 - Name	Warwisch
Handlungsbedarf	Nein	Biotop-Nr. alt	359 216
Bearbeitung	BRA	Kartierung	07.11.2012
Räumliche Abbildung	Linie	Fläche / Länge [m²/m]	291,871
Anzahl Abschnitte	1	Breite (lineare Abb.) [m]	5

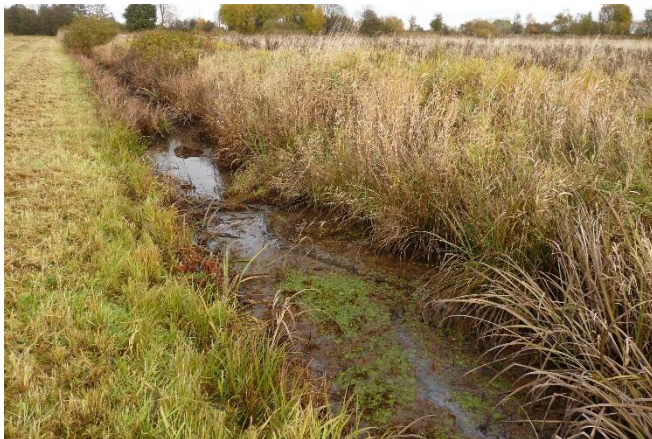
Fotodatei 7420_359_071112_1.JPG

Grülandgräben, an der Geländeoberfläche 5 bis 6 m breite Bereiche, mit einer 2 m, mitunter auch breiteren Wasserfläche, rund 0,5 m unter dem benachbarten Gelände, mit relativ großem Flurabstand. Die Ufer sind relativ steil geneigt und weisen Merkmale von schwankenden Wasserständen auf. In jüngerer Zeit scheint der Wasserstand um 10 bis 20 cm gesunken zu sein. Im Uferbereich sind größere Seggenbestände vorhanden, aber auch Vertreter der nitrophytischen Röhrichte, örtlich sind Teilabschnitte von Schilf überwachsen. Dennoch ist eine dauerhafte Wasserfläche vorhanden, die um 0,3 bis 0,4 m tief ist, derzeit recht kräftig getrübt, örtlich auch mit erheblichen Eisenerosionsansammlungen. Deutlich belastet, dennoch recht kräftig durchwachsen örtlich von einem größeren Bestand von Dreifurchiger Wasserlinse, Wasserfeder, Froschbiß.

Merkmal	Wert
Auswertung	
Gefährdung/ Einflüsse	Schlechte Wasserqualität, deutlich schwankende Wasserstände, für das Grünland zu niedrige Wasserstände.
Wertgesichtspunkte	Relativ strukturreich, alt, artenreich, vermutlich Vorkommen weiterer gefährdeter Arten, dauerhafte Wasserführung, als Laichgewässer für Amphibien geeignet.
zoologisch bedeutsame Strukturen	Kleingewässer, wasserführende Gräben
Bedeutung für Tiergruppe	Amphibien

Merkmal	Wert
Maßnahmen	Der Wasserstand im Gebiet sollte dringend angehoben werden, die Ursachen für die schlechte Wasserqualität geklärt und beseitigt werden; Die derzeit erheblichen Wasserstandsschwankungen sollten in Zukunft nicht mehr stattfinden, insbesondere der winterliche Atlas der Gräben muss unterbleiben
Größe	
Breite	5.00 m
