Erhebungsbogen

| Projekt | Biotopkartierung Hamburg | Interne Nr. | 78404 |
| | | DK5 - Name | Warwisch |

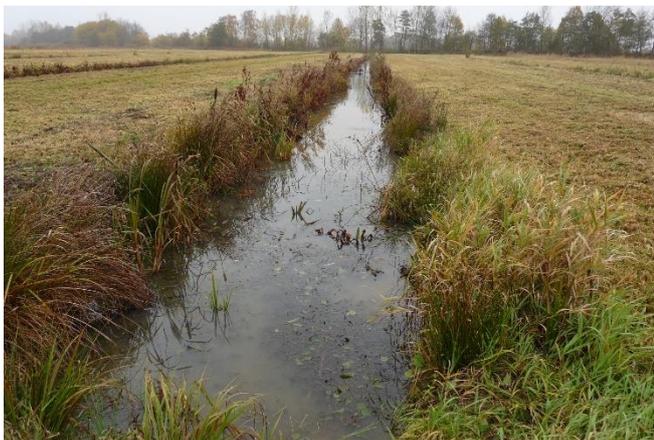
Fotodatei 7420_362_071112_1.JPG
Bildbeschreibung
Aufnahmerichtung

Um 4 bis 5 m breiter Grabenbereich zwischen Grünlandflächen. Mit rund 2 m breiter Wasserfläche, etwa 0,5 m unter dem benachbarten Gelände, offenbar von den jüngsten Wasserstandsabsenkungen nicht direkt betroffen, insofern offenbar etwas eingestaut. Mit rund 0,5 m tiefem Wasser, teils klar, teils erheblich getrübt. Stark durchwachsen mit submerser Vegetation mit hohen Anteilen von verschiedenen Laichkrautarten, Wasserstern, Wasserfeder, aber auch Fadenalgen, die darauf hindeuten, dass in jüngerer Zeit eine Unterhaltung stattgefunden hat. Die Böschungen sind mäßig steil geneigt, teilweise von Schilf bewachsen, das darauf hindeutet, dass zeitweilig intensive Nachbarnutzungen stattgefunden haben bzw. der Graben zuvor auch erheblich verlandet war. Die großen Wasserpflanzenbestände deuten jedoch auf dauerhafte Wasserführung hin. Der Graben ist in einer teils verarmten Umgebung von einer herausragenden Artenvielfalt. Die Ufer steigen im oberen Teil nur noch seicht an und gehen in die benachbarte, mäßig intensive Grünlandnutzung über.

| Merkmal | Wert |
|---|--|
| Maßnahmen | Den Graben nach Möglichkeit weiterhin möglichst extensiv unterhalten, die schutzwürdigen Wasserpflanzenbestände bei Räumarbeiten schonen. Möglichst permanent hohe Wasserstände im Gebiet halten, Verbuschungen vermeiden. Die Randnutzungen auch nach Möglichkeit weiterhin extensiv betreiben. |
