# Erhebungsbogen

<b>Projekt</b>	Biotopkartierung Hamburg	<b>Interne Nr.</b>	78407
		<b>DK5   DK5-GK</b>	<b>7420</b> 7422
		<b>DK5 - Name</b>	Warwisch
<b>Handlungsbedarf</b>	Nein	<b>Biotop-Nr.   alt</b>	<b>364</b> 222
<b>Bearbeitung</b>	BRA	<b>Kartierung</b>	07.11.2012
<b>Räumliche Abbildung</b>	Linie	<b>Fläche / Länge [m<sup>2</sup>/m]</b>	268,057
<b>Anzahl Abschnitte</b>	1	<b>Breite (lineare Abb.) [m]</b>	6

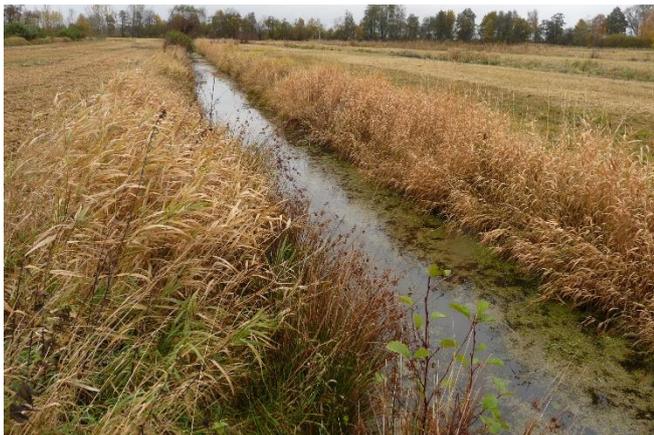
**Fotodatei** 7420\_364\_071112\_1.JPG

An der Geländeoberfläche um 6 m breiter Grabenbereich mit Wasserführung ca. 0,6 bis 0,7 m unter dem benachbarten Gelände. Dennoch mit etwa 2 m, örtlich auch 3 m breiter Wasserfläche, die derzeit deutlich getrübt ist und von Eisenocker belastet. Mit einem Bestand von Schwarzerlen, die in den letzten Jahren gekappt und zurückgestutzt worden sind, mit ausgesprochen großen Stubben, die auf Altbäume hinweisen. Im übrigen sind die Ufer relativ steil geneigt und relativ artenarm von v.a. Rohrglanzgras-Röhricht bewachsen, das darauf hindeutet, dass die angrenzenden Flächen vermutlich zeitweilig intensiver genutzt worden sind. Der Graben selber hat jedoch eine relativ artenreiche Vegetation mit Krebscherenvorkommen und Laichkrautvorkommen, die ihn zu einem aktuell gesetzlich geschützten Biotop machen. Das Wasser ist um 0,5 m tief, am Boden bereits wieder kräftig verschlammt. Offenbar treten größere Wasserstandsschwankungen auf.

Merkmal	Wert
Wertgesichtspunkte	überschatten; erhebliche Schwankungen der Wasserstände im Hauptgrabensystem
zoologisch bedeutsame Strukturen	Alter Graben, alte Randnutzungen, relativ artenreich bewachsen.
Bedeutung für Tiergruppe	Kleingewässer, wasserführende Gräben
	Amphibien
	Libellen
	Wassergebundene Insekten
Maßnahmen	Wasserstände im Gebiet nach Möglichkeit dauerhaft stabil auf hohem Niveau halten, Erlenbestände auch weiterhin zurückschneiden bis die Erlen nicht mehr austreiben.
<b>Größe</b>	
Breite	6.00 m
