# Erhebungsbogen

<b>Projekt</b>	Biotopkartierung Hamburg	<b>Interne Nr.</b>	78411
		<b>DK5   DK5-GK</b>	<b>7420</b> 7422
		<b>DK5 - Name</b>	Warwisch
<b>Handlungsbedarf</b>	Nein	<b>Biotop-Nr.   alt</b>	<b>367</b> 226
<b>Bearbeitung</b>	BRA	<b>Kartierung</b>	07.11.2012
<b>Räumliche Abbildung</b>	Linie	<b>Fläche / Länge [m<sup>2</sup>/m]</b>	516,043
<b>Anzahl Abschnitte</b>	3	<b>Breite (lineare Abb.) [m]</b>	3

Schmale Gräben zwischen Grünlandflächen, Brachflächen und Gartenbauflächen, offenbar jedoch mit regelmäßiger Unterhaltung und Anschluß an den nördlich verlaufenden Quer- und Hauptgraben. Von hierher oder aus den Nebengräben heraus mit Beständen von Krebschere. An der Wasseroberfläche im übrigen von Schwimmdecken aus Wasserlinse, aber auch dem Algenfarn geprägt. Die Ufer sind mäßig steil geneigt, weisen Wasserstandsabsenkungen von rund 20 cm in jüngster Zeit auf. Hier sind hohe Anteile von Schlanksegge vorhanden und Übergänge zu Hochstaudenfluren aus Blutweiderich und Engelwurz. Daneben kommt regelmäßig Rohrglanzgras in den Ufern und Flatterbinse vor.

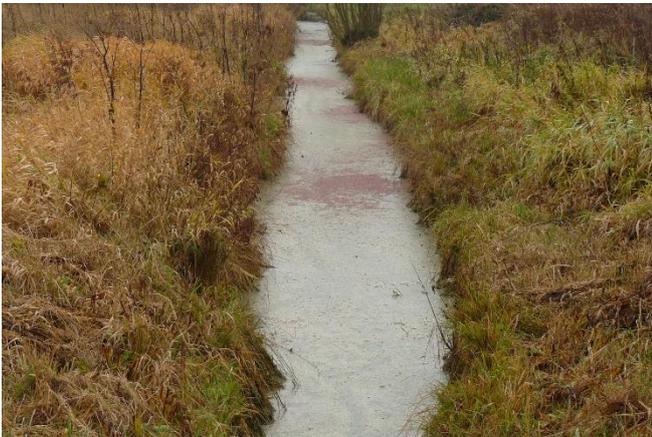
Die Gräben sind zumindest teilweise als Krebscheren nach § 30 BNatSchG in Verbindung mit § 14 HmbBNatSchAG geschützt

Merkmal	Wert
<b>Auswertung</b>	
Gefährdung/ Einflüsse	Schwankende Wasserstände, teils intensive Nachbarnutzungen, nur mäßig artenreich.
Wertgesichtspunkte	Krebsscherenvorkommen, Vorkommen von Algenfarn, dauerhafte Wasserführung, vermutlich als Amphibien-Laichgewässer geeignet.
zoologisch bedeutsame Strukturen	Kleingewässer, wasserführende Gräben
Bedeutung für Tiergruppe	Amphibien Fische

Merkmal	Wert
Maßnahmen	Wasserstand im Gebiet dauerhaft auf hohem Niveau stabil halten, Schwankungen vermeiden, möglichst extensiv unterhalten, offene Wasserflächen dennoch auch erhalten.
Größe	
Breite	3.00 m
