# Erhebungsbogen

<b>Projekt</b>	Biotopkartierung Hamburg	<b>Interne Nr.</b>	78421
		<b>DK5   DK5-GK</b>	<b>7420</b> 7422
		<b>DK5 - Name</b>	Warwisch
<b>Handlungsbedarf</b>	Nein	<b>Biotop-Nr.   alt</b>	<b>374</b> 236
<b>Bearbeitung</b>	BRA	<b>Kartierung</b>	09.11.2012
<b>Räumliche Abbildung</b>	Linie	<b>Fläche / Länge [m<sup>2</sup>/m]</b>	401,789
<b>Anzahl Abschnitte</b>	2	<b>Breite (lineare Abb.) [m]</b>	5

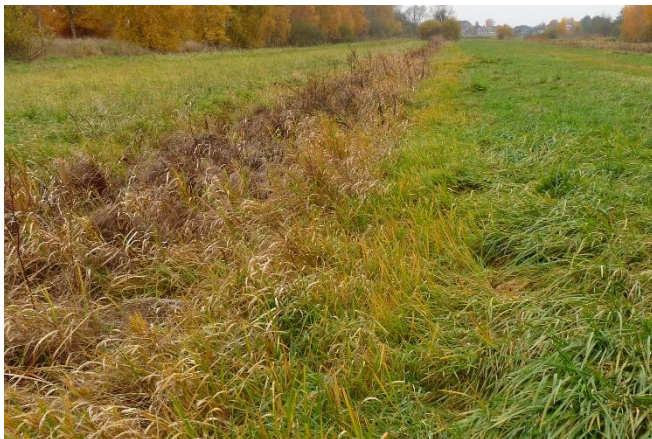
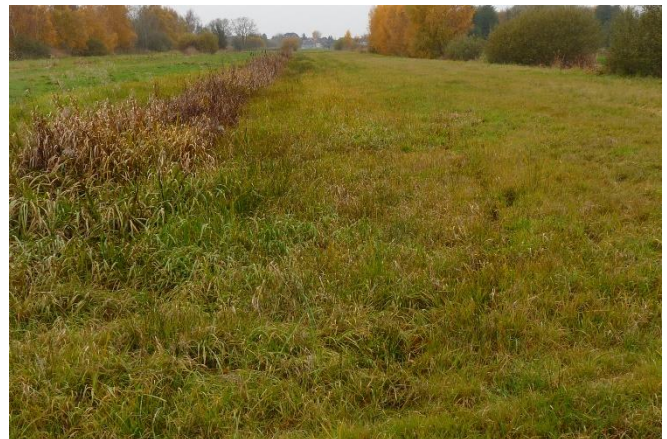
<b>Fotodatei</b>	7420_374_091112_1.JPG	<b>Fotodatei</b>	7420_374_091112_2.JPG
<b>Bildbeschreibung</b>		<b>Bildbeschreibung</b>	
<b>Aufnahmerichtung</b>		<b>Aufnahmerichtung</b>

An der Geländeoberfläche um 5 bis 6 m breite, flache, anmoorige Grabenbereiche, die fast vollständig von Schlanksegge überwachsen sind, mit höheren Anteilen von Flußampfer. Höhere Anteile von Wasserfeder zeigen jedoch auch an, dass eine dauerhafte Wasserführung offenbar in Teilabschnitten gegeben ist. Gegenwärtig liegt die Wasserführung ca. 20 cm unter dem benachbarten Gelände, das Wasser ist klar und leicht bräunlich. Die Gräben sind offenbar dauerhaft eingestaut, vom Hauptgraben-Wasserstand vollständig abgekoppelt, trocknen deshalb vermutlich im Sommer auch aus. Örtlich ist eine leichte Verbuschung erkennbar. Im Norden gehen die Gräben deswegen auch in andere Grabentypen über. In etwas stärker vom Wasserstand schwankenden Teilbereichen dominiert anstelle der Seggen ein Bestand aus Igelkolben. Insgesamt sind die Gräben mäßig artenreich bewachsen, aber leicht niedermoortypisch ausgeprägt.

Merkmal	Wert
<b>Auswertung</b>	
Gefährdung/ Einflüsse	Verlandung, Schwankende Wasserstände im Hauptgrabensystem, zeitweilige Entwässerung des Gebietes
Wertgesichtspunkte	Niedermoorpotenzial, gut entwicklungsfähig, relativ extensive Run Nutzung
Maßnahmen	Die Wasserstände im Hauptgrabensystem sollten möglichst auf hohem Niveau stabil gehalten werden, die aktuell noch stattfindenden zeitweiligen Entwässerungen des Gebietes sollten zukünftig unterbleiben; Grabensystem eventuell schonend räumen
