# Erhebungsbogen

<b>Projekt</b>	Biotopkartierung Hamburg	<b>Interne Nr.</b>	78431
		<b>DK5   DK5-GK</b>	<b>7420</b> 7422
		<b>DK5 - Name</b>	Warwisch
<b>Handlungsbedarf</b>	Ja	<b>Biotop-Nr.   alt</b>	<b>377</b> 246
<b>Bearbeitung</b>	BRA	<b>Kartierung</b>	12.11.2012
<b>Räumliche Abbildung</b>	Linie	<b>Fläche / Länge [m<sup>2</sup>/m]</b>	221,435
<b>Anzahl Abschnitte</b>	1	<b>Breite (lineare Abb.) [m]</b>	6

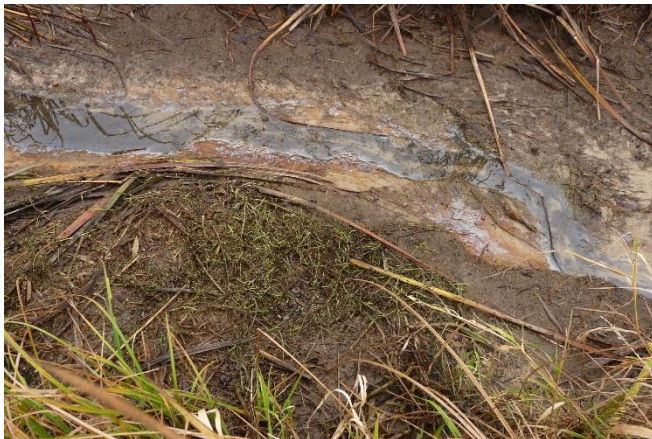
**Fotodatei** 7420\_377\_121112\_1.JPG  
**Bildbeschreibung**  
**Aufnahmerichtung**

An der Geländeoberfläche um bis 6 m breiter Hauptgrabenbereich zwischen Grünlandflächen. Wenn Wasserführung vorhanden ist, dann mit einer bis zu 3 m breiten Wasserfläche, ca. 0,5 m unter Flur. Gegenwärtig ist der Graben vollständig abgelassen worden. An der Sohle fließt noch Restwasser, auf den Ufern sterben Schnecken, Wasserpflanzen fallen trocken, Röhri chpflanzen fallen trocken und werden dem Frost ausgesetzt. Die Ufervegetation besteht im Wesentlichen aus nitrophytischen Röhrichtarten, ist relativ wüchsig und artenarm aus Rohrglanzgras, Wasserschwaden und Igelkolben aufgebaut. Im oberen Teil geht sie in Grünlandvegetation über, die aufgrund aufgestellter Weidezäune jedoch hoch aufgewachsen ist und nicht genutzt wird. Eingestreut kommen Arten der feuchten Hochstaudenfluren vor. Der Graben ist insgesamt nitrophytisch, aber artenarm bewachsen.

Merkmal	Wert
Bedeutung für Tiergruppe Maßnahmen	Amphibien Der Wasserstand im Gebiet muß dauerhaft auf hohem Niveau stabil gehalten werden.
<b>Größe</b> Breite	6.00 m
