Erhebungsbogen

Projekt	Biotopkartierung Hamburg	Interne Nr.	78374
		DK5 DK5-GK	7420 7422
		DK5 - Name	Warwisch
Handlungsbedarf	Nein	Biotop-Nr. alt	99 189
Bearbeitung	BRA	Kartierung	26.10.2012
Räumliche Abbildung	Fläche	Fläche / Länge [m²/m]	2367,566
Anzahl Abschnitte	1	Breite (lineare Abb.) [m]

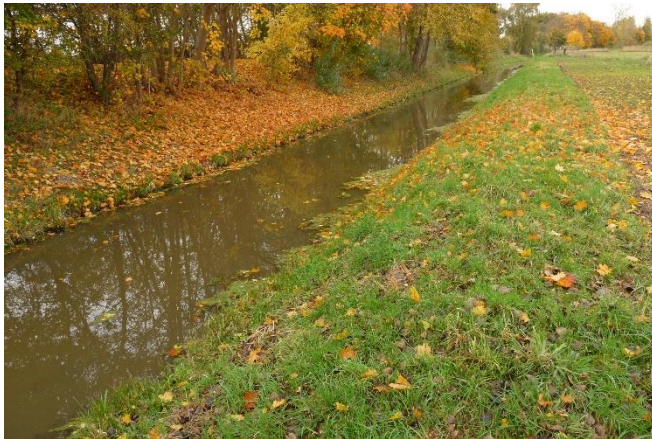
Fotodatei 7420_99_261012_1.JPG

Abschnitt des Hauptgrabens, hier mit einer etwa 4 m breiten Wasserfläche, über 1 m unter dem benachbarten Gelände gelegen. Mit zerstreuten Vorkommen aus summerschem Bewuchs, mit hohen Anteilen von Nuttalls Wasserpest, aber auch zahlreichen weiteren Arten. Aktuell recht kräftig getrübt, zentral vermutlich um 1 m tief, derzeit etwas fließend in Richtung Osten. Die Böschungen sind im Allgemeinen gut gepflegt und glatthaferwiesenartig bewachsen. Sumpfbereiche sind nahezu nicht vorhanden, nur am Wasser ist ein schmaler Saum gewässertypischer Vegetation aus Röhrichtarten und Seggen in die Mahd integriert.

Merkmal	Wert
Auswertung	
Gefährdung/ Einflüsse	Entwässerung großer Flächen, insgesamt eher negative Wirkungen des Grabens. Größere Unterwasserpflanzenbestände, vermutlich Mollusken-, Fisch- und Amphibien-Lebensraum.
Wertgesichtspunkte	
Maßnahmen	Wasserstände im Gebiet auf höherem Niveau stabil halten, v.a. die winterliche Wasserstandsabsenkung vollständig unterlassen.
