# Erhebungsbogen

<b>Projekt</b>	Biotopkartierung Hamburg		<b>Interne Nr.</b>	78573
			<b>DK5   DK5-GK</b>	<b>7422</b> 7424
			<b>DK5 - Name</b>	Fünfhausen
<b>Handlungsbedarf</b>	Nein		<b>Biotop-Nr.   alt</b>	<b>20</b> 41
<b>Bearbeitung</b>	BÜR	<b>Kopie</b> Nein	<b>Kartierung</b>	07.08.2012
<b>Räumliche Abbildung</b>	Fläche		<b>Fläche / Länge [m<sup>2</sup>/m]</b>	11178,3147
<b>Anzahl Abschnitte</b>	1		<b>Breite (lineare Abb.) [m]</b>

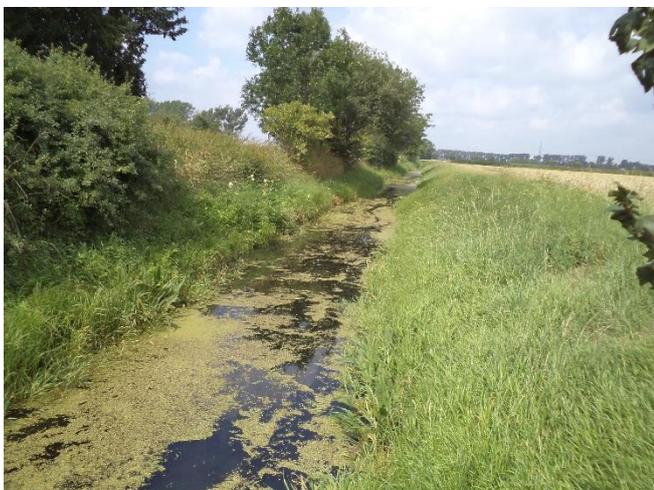
**Fotodatei** 7422\_20\_070812\_1.JPG

Hauptwetter nördlich des Marschbahndamms. Die Ufer werden regelmäßig und häufig gemäht und sind entsprechend artenarm und wenig strukturreich. Stellenweise kommen dichte Schwimmblatt-Bestände aus Kleiner Wasserlinse vor, zudem etwas Froschbiss. Submers konnte lediglich etwas Nuttalls Wasserpest nachgewiesen werden. Im Norden grenzt der Hauptgraben an landwirtschaftliche Nutzflächen, so dass von einer starken Eutrophierung auszugehen ist. Das südliche Ufer ist durch die Gehölzstruktur entlang des Marschbahndamms größtenteils beschattet.

Merkmal	Wert
Gefährdung/ Einflüsse	Eutrophierung Nährstoffzufuhr vom Ackerland. Tlw. Verschattung Intensive Nutzung oder Pflege (Starke Beeinträchtigung durch die aktuelle Nutzung)
Wertgesichtspunkte	Bedeutung für den Biotopverbund Teil eines größeren Biotopkomplexes Landschaftstypischer Biotop Entwicklungspotenzial Bestandteil der historischen Kulturlandschaft
zoologisch bedeutsame Strukturen	Kleingewässer
Bedeutung für Tiergruppe	Fische Libellen Amphibien Wassergebundene Insekten Vögel Mollusken Wirbellose, sonstige Heuschrecken
Maßnahmen	Ufer schonend und seltener mähen, Uferstauden stehenlassen, Im Einzugsbereich weniger düngen
