# Erhebungsbogen

<b>Projekt</b>	Biotopkartierung Hamburg	<b>Interne Nr.</b>	90784
		<b>DK5   DK5-GK</b>	<b>7426</b> 7428
		<b>DK5 - Name</b>	Allermöhe
<b>Handlungsbedarf</b>	Nein	<b>Biotop-Nr.   alt</b>	<b>139</b> 164
<b>Bearbeitung</b>	MBD	<b>Kartierung</b>	23.07.2015
<b>Räumliche Abbildung</b>	Fläche	<b>Fläche / Länge [m<sup>2</sup>/m]</b>	27338,5787
<b>Anzahl Abschnitte</b>	1	<b>Breite (lineare Abb.) [m]</b>

Mit Anlage des Lärmschutzwalles entlang der Autobahn neu entstandener Hauptgraben mit einer Wasserfläche, die rund 5 bis 6 m Breite erreicht, häufig bis zu 2 m unter dem benachbarten Gelände liegt, und mit recht steil geneigten Regel-Profil-Böschungen, die grasreich mit glatthafer wiesenartiger Vegetation bewachsen sind. Röhrichte erstrecken sich häufig nur über einen sehr schmalen Saum entlang der Wasserkante, sie bestehen überwiegend aus Wasser-Schwaden, Schilf und Schlank-Segge. Das Gewässer selbst hat eine Tiefe von 0,5 bis 1 m. Örtlich sind Wasserpflanzenbestände vorhanden, die jedoch unter der intensiven Unterhaltung leiden. Der Graben weist deutliche Anzeichen von Eutrophierung auf, Fadenalgen machen 15-20% der Wasseroberfläche aus, stellenweise bis zu 70%. Insgesam

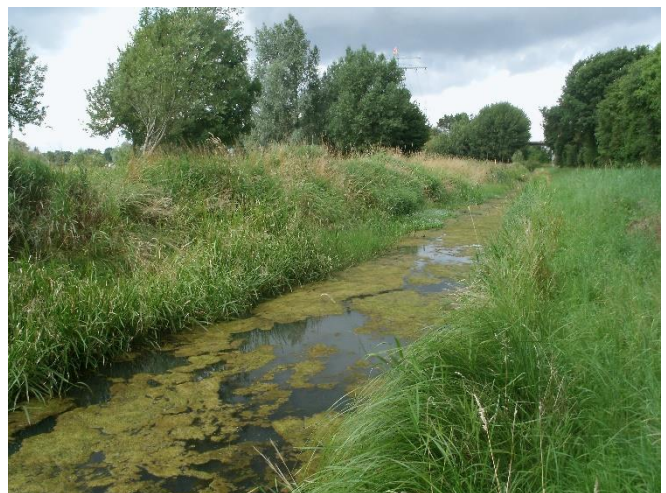
**Fotodatei** 7426\_139\_230715\_2.JPG  
**Bildbeschreibung** abschnittsweise viel Fadenalgen  
**Aufnahmerichtung**

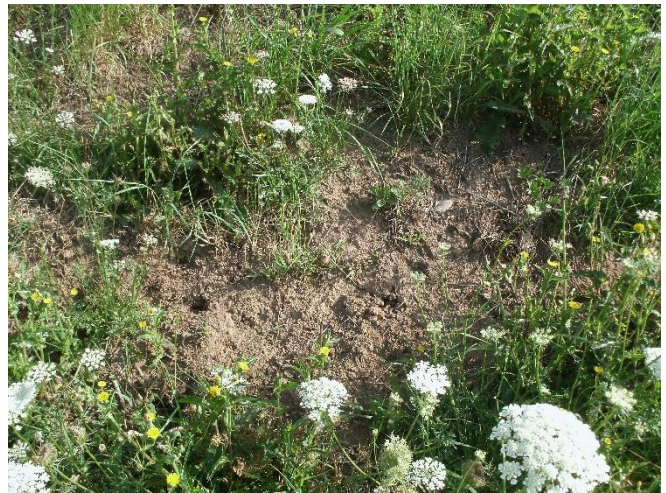
<b>Fotodatei</b>	7426_139_230715_3.JPG	<b>Fotodatei</b>	7426_139_230715_4.JPG
<b>Bildbeschreibung</b>	k.A.	<b>Bildbeschreibung</b>	im Westen des Biotops auf südexponierten Hang vereinzelt sandiger Offenboden (-> Insekten)
