Erhebungsbogen

Projekt	Biotopkartierung Hamburg	Interne Nr.	119314
		DK5 DK5-GK	7426
		DK5 - Name	Allermöhe
Handlungsbedarf	Nein	Biotop-Nr. alt	651
Bearbeitung	BRA	Kartierung	19.07.2017
Räumliche Abbildung	Fläche	Fläche / Länge [m²/m]	1116,0735
Anzahl Abschnitte	1	Breite (lineare Abb.) [m]

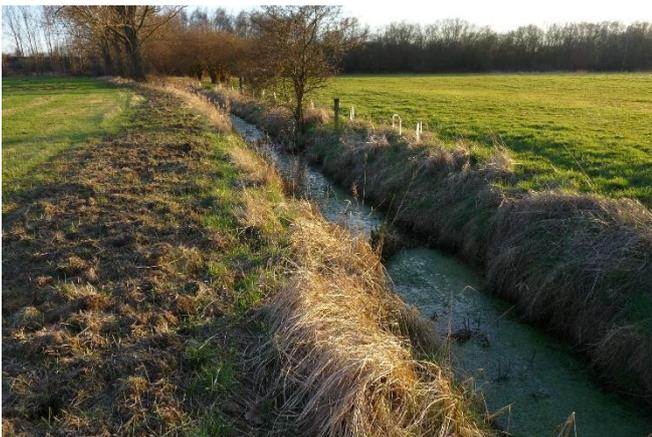
Fotodatei 7426_651_190717_1.JPG
Bildbeschreibung
Aufnahmerichtung

An der Geländeoberfläche um 3 bis 4 m breiter Grabenbereich zwischen einer zeitweilig beweideten Grünlandfläche auf der Westseite und einer gemähten, intensiv genutzten Grünlandfläche auf der Ostseite. Mit recht steilen Ufern und einer etwa 1 m, mitunter eventuell 1,50 m breiten Wasserfläche, 0,5 m unter dem benachbarten Gelände, die zu hohen Anteilen überwachsen ist von Wasserschwaden. In kleineren Teilbereichen, v.a. im Winkel der nach Nordwesten zeigt, gibt es auch offenere Wasserflächen, in denen Wasserfeder höhere Flächenanteile hat. Hier hält sich ein größerer Grünfroschbestand auf. Im übrigen ist der Graben recht weitgehend verlandet, verhältnismäßig artenarm bewachsen, mit Dominanz von nitrophytischem Röhricht. Das nach Süden weisende Ende ist überschattet durch einen benachbarten Baumbestand. Hier wachsen Hybrid-Pappeln mit bis zu 80/90 cm Stammdicke und über 20 m Höhe, recht totholzreich, die den Graben zu einem höheren Anteil überschatten. Dieser Abschnitt trocknet mitunter auch aus. Der nordwestliche Abschnitt ist offenbar dauerhaft wasserführend, wenn auch die Wasserfläche gegenwärtig nur noch um 10 bis 20 cm tief ist. Die Uferböschungen sind recht steil geneigt, im unteren Teil von Röhrichtarten bewachsen, darunter auch etwas Flatterbinse. Im oberen Teil geht der Bewuchs über in die benachbarten grünlandartigen Bestände mit hohen Anteilen von Glatthafer. Auch hier ist die Vegetation wüchsig und artenarm und deutet auf eine zeitweilig intensive Nutzung hin. Insgesamt verhältnismäßig artenarmer Graben mit Bedeutung als Amphibien-Lebensraum. Der nach Osten zeigende Arm des Grabens ist noch stärker verlandet, wird fast ausschließlich von Röhrichtarten überwachsen und weist kaum noch offene Wasserflächen auf. Hier ist der gesamte Grabenbereich nur um 2 m breit.

Merkmal	Wert
Auswertung	
Gefährdung/ Einflüsse	Durch die starke Entwässerung des Gebietes und die intensive Nutzung der Nachbarflächen ist der Graben starkverarmt, es weist große Wasserstandsschwankungen auf, trocknet z.T. auch aus. Erhebliche Eisenockerbelastung.
Wertgesichtspunkte	Zumindest in einem kleineren Abschnitt besteht eine offenbar herausragende Eignung als Grünfrosch-Lebensraum.
Maßnahmen	Der Wasserstand im Gebiet sollte dringend um einige Dezimeter angehoben werden.
