Erhebungsbogen

| Projekt | Biotopkartierung Hamburg | Interne Nr. | 119298 |

| Lagebeschreibung | Graben zwischen den Grünlandflächen, rund 100 m östlich des Mittleren Landwegs auf Höhe der Schule. | | |

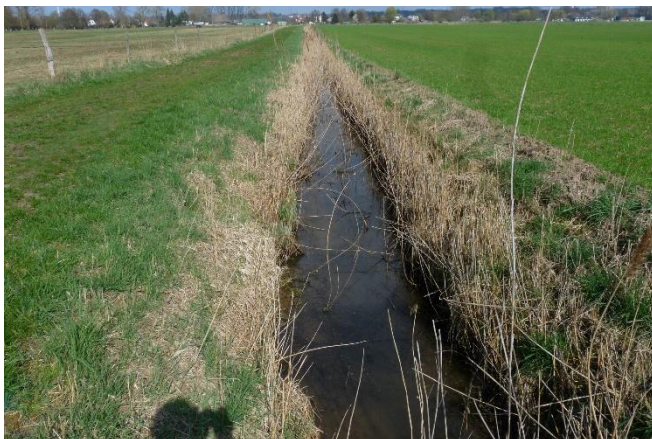
Fotodatei 7428_789_190717_1.JPG

An der Geländeoberfläche von 3 bis im Süden auch 5 m breiter Grabenbereich, mit einem Reitweg auf der Westseite und angrenzender Intensivgrünlandnutzung auf der Ostseite. Die oberen Böschungen sind seicht geneigt, die unteren sehr steil. Das Gewässer selbst ist um 1 bis 1,50 m breit und liegt mit der Wasseroberfläche einem knappen Meter unter dem benachbarten Gelände. Das Gelände selbst ist aber auch strukturiert, sodass im Norden der Graben tiefer eingeschnitten ist als im Süden. Der Bereich ist zu einem hohen Anteil von Schilfröhricht überwachsen, das jedoch sehr locker steht und vermutlich gelegentlich geschnitten und reduziert wird. Der Graben selber hat eine nur noch etwa 5 bis 10 cm tiefe Wasserfläche und eine dicke Schlammauflage am Gewässergrund, ist zu sehr hohen Anteilen überwachsen von Wasserlinse, Nuttalls Wasserpest, etwas Wasserstern und Wasserfeder. Die Wasserfläche wird aber zusätzlich auch von Sumpf-Vergissmeinnicht überwachsen. Der Bewuchs der Ufer ist grasdominiert, vereinzelt kommen Seggen vor und einzelne Vertreter der feuchten Hochstaudenfluren, v.a. etwas Blutweiderich. Insgesamt aber artenarm mit Hinweis auf die in der Nachbarschaft stattfindende Intensivnutzung. Der Graben wird offenbar von Amphibien in geringem Umfang genutzt. Im Norden ist die Wasserführung etwas oberflächennäher, im mittleren Abschnitt ist der Graben sehr weit eingeschnitten, da hier ein leichter Geländerrücken durchtrennt wird. Im Norden liegen die Flurabstände bei rund 0,5 bis 0,6 m.

| Merkmal | Wert |
|---|---|
| Gefährdung/ Einflüsse | Der Graben ist recht weit in das Gelände eingeschnitten und führt zu einer erheblichen Entwässerung des Gebietes. Es gibt eine extreme Eisenockerbelastung des Wassers. Die angrenzende Nutzung - insbesondere auf der Ostseite - ist ausgesprochen intensiv, vermutlich gibt es Einträge von Düngemitteln und Pestiziden - zumindest in der Vergangenheit, die Artenvielfalt ist dadurch deutlich verarmt. |

| Merkmal | Wert |
|---|---|
| Maßnahmen | Der Wasserstand im Gebiet sollte dringend deutlich angehoben werden und der Graben weniger intensiv eingetieft werden, auch um die Eisenockerproblematik zu entschärfen. |
