Erhebungsbogen

Projekt	Biotopkartierung Hamburg	Interne Nr.	119300
		DK5 DK5-GK	7428
Handlungsbedarf	Nein	DK5 - Name	Billwerder
Bearbeitung	BRA	Biotop-Nr. alt	791
Räumliche Abbildung	Fläche	Kartierung	19.07.2017
Anzahl Abschnitte	1	Fläche / Länge [m²/m]	282,1492
		Breite (lineare Abb.) [m]

Bestandsbeschreibung

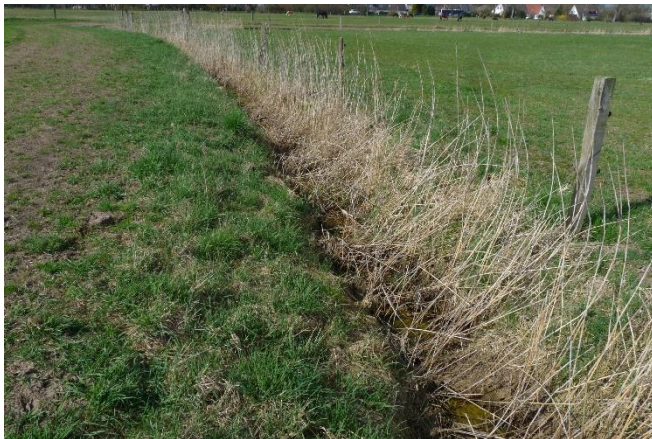
Fotodatei 7428_791_190717_1.JPG

An der Geländeoberfläche um 3 m breiter Grabenbereich, im Norden mit angrenzender Pferdeweide, im Süden mit Reitweg bzw. Wirtschaftsweg. Die oberen Ufer auf jeweils ca. 0,5 bis 1 m Breite glatthaferwiesenartig bewachsen, auf der Nordseite selten gepflegt oder genutzt, auf der Südseite regelmäßig gemäht. Dazwischen liegt ein recht steilwandiger Graben mit einer nur etwa 0,5 m breiten Wasserfläche, die fast 1 m unter dem benachbarten Gelände wenig Wasser führt, welches stark von Eisenocker belastet ist und ohne sichtbaren Bewuchs durch Wasserpflanzen. Lediglich ganz im Westen ist ein Abschnitt geöffnet worden, in dem v.a. Wasserstern dominiert. Im übrigen ist der Graben recht kräftig überschattet und hauptsächlich überwachsen von Röhricht aus Schilf, das jedoch recht locker steht, aber darauf hindeutet, dass in der Vergangenheit intensive Nutzungen mit Herbzideinsätzen in den Nachbarflächen stattgefunden haben. Insgesamt recht artenarm ausgeprägter, stark belasteter, deutlich entwässernder Graben.

Merkmal	Wert
Auswertung	
Gefährdung/ Einflüsse	Starke Eisenockerbelastung, starke Entwässerung, großer Flurabstand, geringe Artenvielfalt.
Wertgesichtspunkte	Aktuell keine.
Maßnahmen	Der Wasserstand im Gebiet sollte allgemein dringend angehoben werden, um das Eisenockerproblem zu vermindern.
