Erhebungsbogen

Projekt	Biotopkartierung Hamburg	Interne Nr.	119303
		DK5 DK5-GK	7428
		DK5 - Name	Billwerder
Handlungsbedarf	Nein	Biotop-Nr. alt	794
Bearbeitung	BRA	Kartierung	19.07.2017
Räumliche Abbildung	Fläche	Fläche / Länge [m²/m]	1449,8383
Anzahl Abschnitte	1	Breite (lineare Abb.) [m]

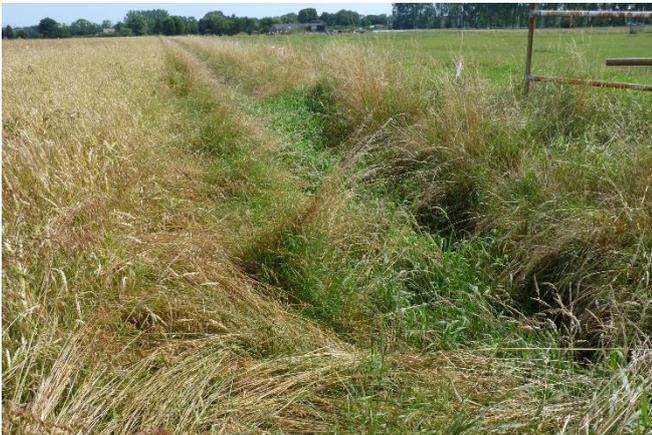
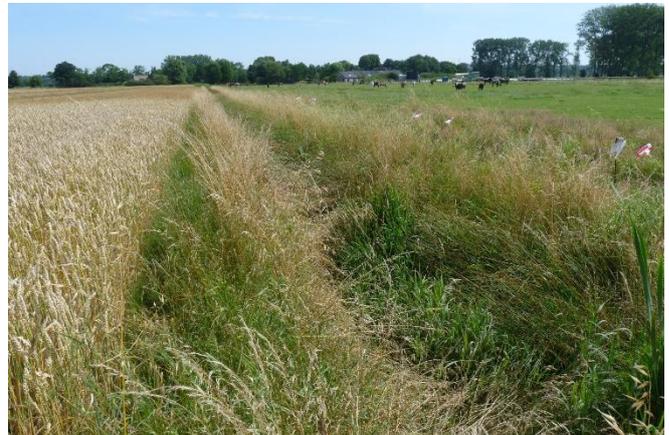
Fotodatei	7428_794_190717_1.JPG	Fotodatei	7428_794_190717_2.JPG
Bildbeschreibung		Bildbeschreibung	
Aufnahmerichtung		Aufnahmerichtung

An der Geländeoberfläche um 5 m breiter Grabenbereich zwischen einer Pferdeweide auf der Ostseite und einem Getreideacker auf der Westseite. Mit etwa 1 m hohen, relativ steil geneigten Böschungen. Auf der Ostseite ist ein Weidezaun in der oberen Böschung installiert, die Böschung selber ist glatthaferwiesenartige ausgeprägt, mit hohen Anteilen von Glatthafer. Nach Westen zu ist die Böschung noch etwas steiler und noch stärker von Unkräutern durchsetzt, die auf die Getreideackernutzung zurückgehen. Hier findet sich Roggentrespe und Quecke in großer Zahl, aber auch Glatthaferbestände. Die Grabensohle ist um 1 m, mitunter auch 1,50 m breit, liegt größtenteils fast trocken mit wenig Restwasser. Im Schlamm ist eine deutliche Eisenockerbelastung erkennbar, der gesamte Bereich ist v.a. von Flutrasen überwachsen aus Flutendem Schwaden, vereinzelt auch niedrigen Röhrichten aus Rohrglanzgras. Der Aufwuchs erreicht aber nicht mehr als 50 cm Höhe, legt sich z.T. nieder, so dass keine offene Wasserfläche, auch der Gewässerboden nicht mehr erkennbar sind. Gewässertypische Vegetation darüber hinaus gibt es nur in Einzelpflanzen. Im Verhältnis zum Frühjahr sind erhebliche Wasserstandsschwankungen zu beobachten.

Merkmal	Wert
Auswertung	
Gefährdung/ Einflüsse	Erhebliche Wasserstandsschwankungen, stark verarmte Vegetation (Einfluß von Herbiziden erkennbar), starke Entwässerung der benachbarten Gebiete, Verlust von offenen Gewässern und damit Laichgewässern für Amphibien.
Wertgesichtspunkte	Aktuell keine.
Maßnahmen	Der Wasserstand im Gebiet sollte dringend um 0,5 m angehoben werden und dauerhaft auf höherem Niveau stabil gehalten werden. Die tiefreichende Entwässerung - wie bisher praktiziert - ist sinnlos.
