# Erhebungsbogen

<b>Projekt</b>	Biotopkartierung Hamburg	<b>Interne Nr.</b>	119308
		<b>DK5   DK5-GK</b>	<b>7428</b>
		<b>DK5 - Name</b>	Billwerder
<b>Handlungsbedarf</b>	Nein	<b>Biotop-Nr.   alt</b>	<b>799</b>
<b>Bearbeitung</b>	BRA	<b>Kartierung</b>	19.07.2017
<b>Räumliche Abbildung</b>	Fläche	<b>Fläche / Länge [m<sup>2</sup>/m]</b>	117,2355
<b>Anzahl Abschnitte</b>	1	<b>Breite (lineare Abb.) [m]</b>

Kurzer Grabenabschnitt zwischen zwei beweideten Grünlandflächen, auf ca. 2,50 m Breite ausgezäunt. Mit einem knapp 1 m tiefen, V-förmig eingeschnittenen Graben, fast ohne Wasserführung. Eine Decke aus Wasserlinsen weist darauf hin, dass zeitweilig eine etwas bessere Wasserführung vorhanden gewesen sein muss. Deutlich überwachsen von der Vegetation der benachbarten Böschungen, mit höheren Anteilen von Wasserschwaden, Teich-Schachtelhalm, Flatterbinse, Rohrglanzgras und im oberen Ufer auch Arten der Glatthaferwiesen. Es gibt auch eine etwas größere Schleierflur aus Zauwinde.

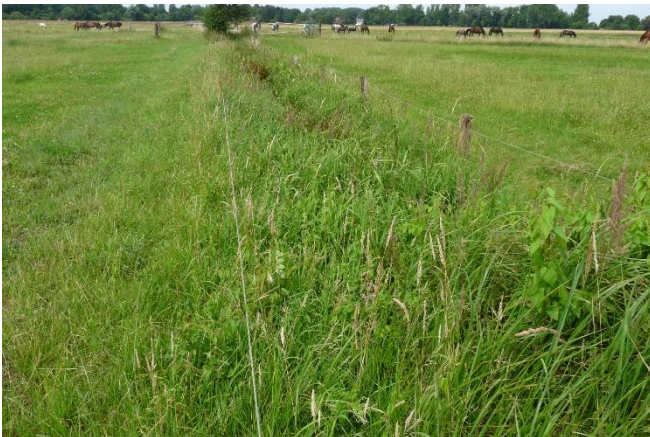
**Fotodatei** 7428\_799\_190717\_1.JPG  
**Bildbeschreibung**  
**Aufnahmerichtung**

Merkmal	Wert
Gefährdung/ Einflüsse	Deutlich schwankende Wasserstände, hochwüchsige, etwas verarmte Vegetation.
Wertgesichtspunkte	Keine.
Maßnahmen	Wasserstand im Gebiet nach Möglichkeit etwas anheben.

Merkmal	Wert
<b>Gewässer</b>	
Böschungshöhe	1.00 m
Gewässertiefe	0.05 m
Breite	0.50 m
	2.50 m
Wasserführung	e - episodisch austrocknend
<b>Standort, Relief</b>	
Böschungsneigung	steil - 1:1 bis 1:2
<b>Veg. - Deckg./Ant.</b>	
naturnahe Uferveg.	100 %
Schwimmbi.veg.	100 %
