Erhebungsbogen

| Projekt | Biotopkartierung Hamburg | Interne Nr. | 119310 |
| Handlungsbedarf | Nein | DK5 - Name | Billwerder |

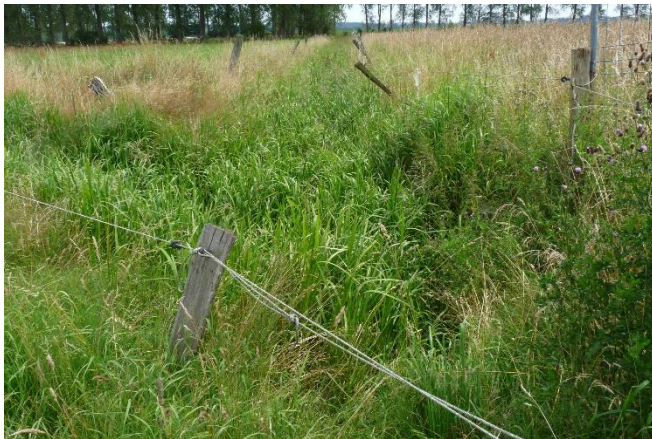
Fotodatei 7428_801_190717_3.JPG**Bildbeschreibung**
Aufnahmerichtung

An der Geländeoberfläche um 4 m breiter Grabenbereich mit Grünlandnutzung auf beiden Seiten, im Osten hoch aufgewachsen und derzeit brachliegend, im Westen etwas gemäht. Auf beiden Seiten mit Weidezäunen, die auf die zeitweilige Beweidung hindeuten. Dazwischen liegt ein Graben, ca. 0,5 m unter Gelände mit feuchtem Bereich, jedoch ohne offene Wasserflächen. Die Böschungen sind i.d.R. relativ steil geneigt, die noch erhaltene Wasserfläche ist um 1 m bis 1,50 m breit. Vollständig überwachsen von einem nitrophytischen Röhricht aus Wasserschwadern, der artenarme Dominanzbestände bildet. Im weiteren Verlauf gibt es mitunter kleinere Bereiche, wo noch offene Wasserflächen erhalten sind. Diese werden von Wasserlinsen eingenommen. In den Ufern nur vereinzelt Gehölze, in den oberen Ufern die Gräser der benachbarten Flächen. Dazu gibt es noch kleinere Bestände von Schlanksegge.

| Merkmal | Wert |
|---|--|
| Gefährdung/ Einflüsse | Die Vegetation ist deutlich verarmt, der Graben ist ausgesprochen eutroph, es gibt große Eisenockerbelastungen, große Nährstoffbelastungen, starke Verlandung, große Wasserstandsschwankungen, starke Entwässerung der benachbarten Flächen. |

| Merkmal | Wert |
|---|--|
| Maßnahmen | Wasserstand deutlich anheben und dauerhaft auf höherem Niveau stabil halten, schonend entschlammen. |
